# Tilstandsrapport

Enebolig

Dr Homanns vei 16, 3770 KRAGERØ

Befaringsdato: 02.05.2025

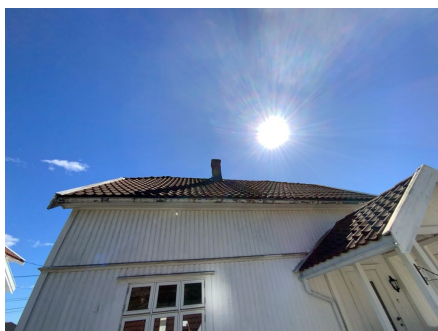
- Overvåk tilstanden jevnlig. For å få tilstandsgrad 0 eller 1 må tekkingen skiftes ut, men tidspunktet for når dette er nødvendig er vanskelig å si noe om.

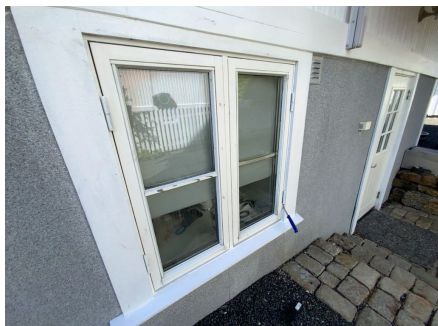
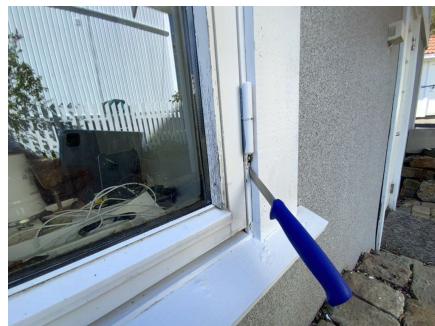
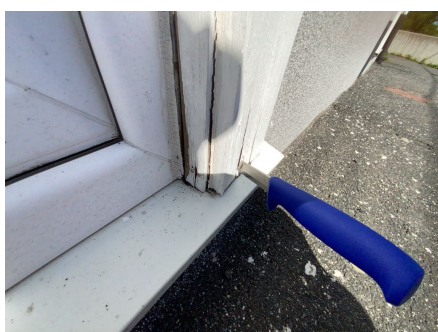
- Det er påvist tegn på innvendig kondensering av enkelte vindusglass.
- Det er påvist vinduer med fukt/råteskader.

Det er påvist stedvis råteskade i bunn av belistning på vinduer i front av huset.  
Avviket omhandlende råteskade gjelder vindu til venstre for inngangsdør i kjelleretasjen.

- Vinduer med råteskader må erstattes med nye.

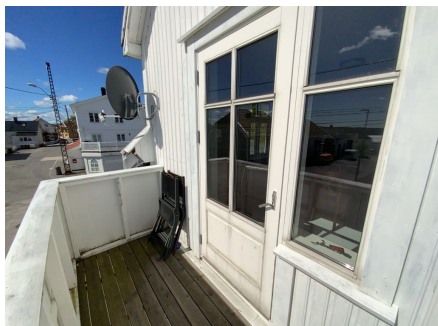
Balkong på ca 4m<sup>2</sup>.  
Rekkverk målt til 1 meter.

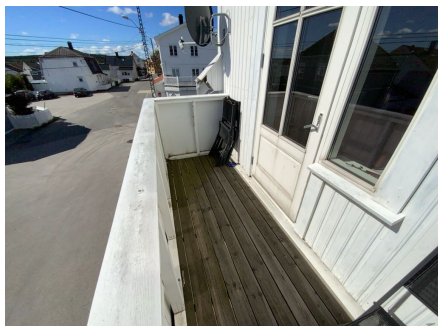
Balkong på ca 4m<sup>2</sup>.  
Rekkverk målt til 1 meter.

- Rekkverk må monteres for å lukke avviket.

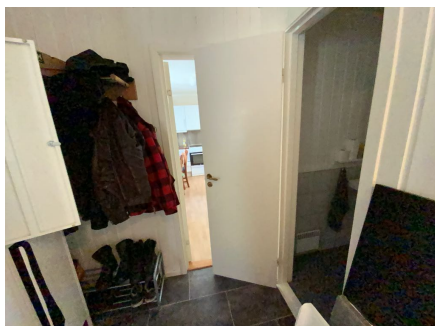
## TG 2 Innvendige dører - 2. Etasje

2. Etasjen har malte glatte dører med noen avvik.

- Det er påvist avvik som tilsier at det bør foretas tiltak på enkelte dører.

- Enkelte dører må justeres.

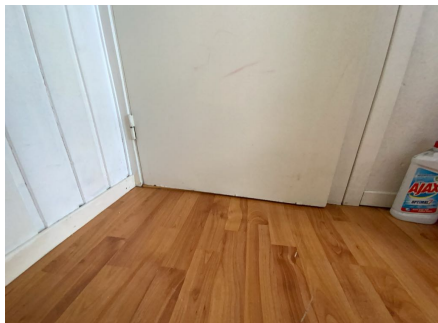
## Innvendige dører - Kjelleretasje

- Det er påvist avvik som tilsier at det bør foretas tiltak på enkelte dører.

- Enkelte dører må justeres.

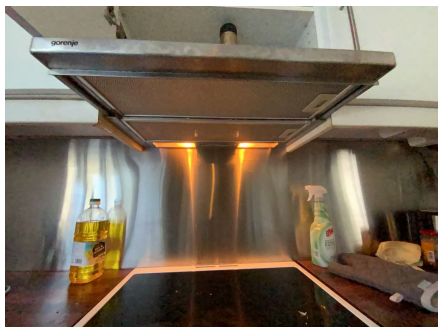
- Det er påvist skader på overflater/kjøkkeninnredning utover normal slitasjegrad.

Skaden er estetisk og behov for oppussing vil i stor grad være påvirket av personlig smak og ønsker. Om tilstanden forverrer seg kan det være behov for tiltak.

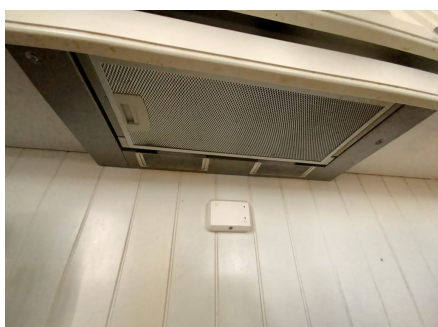
### TG 1 Avtrekk

Det er kjøkkenventilator med avtrekk ut.

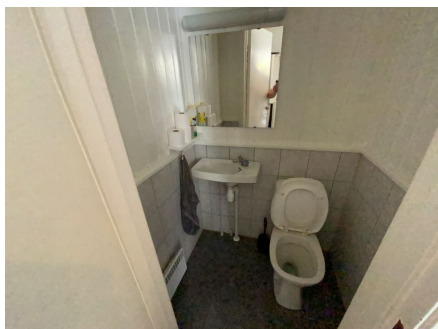
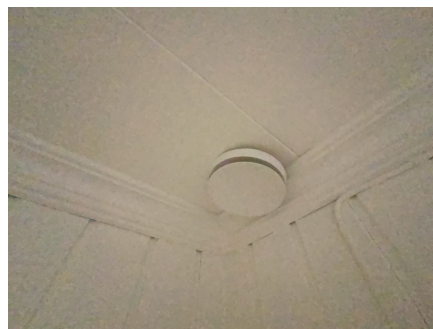
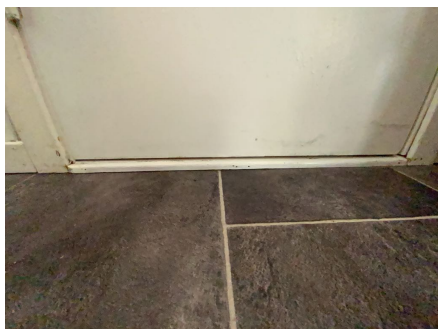
- Det er påvist riss/sprekker/skader i servant.
- Toalettrom har kun naturlig avtrekk fra rommet, NS 3600 krever mekanisk avtrekk for å kunne gi TG 0/1.
- Toalettrom mangler tilluftsventilering, f.eks. spalte/ventil ved dør.

- Det bør etableres tilfredsstillende tilluft til toalettrom, f.eks. luftespalte ved dør e.l.
- Mekanisk avtrekk bør etableres på toalettrom.
- Skadet utstyr må skiftes/utbedres.

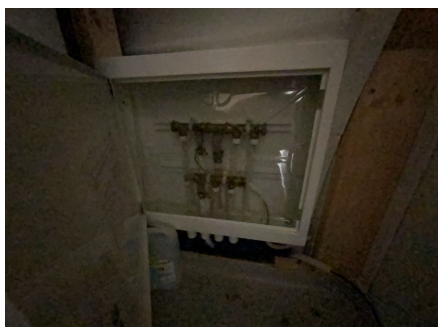
Vannskap 1. Etasje

Innvendige vannledninger er av plast (rør i rør). Det er besiktiget i rørskap.

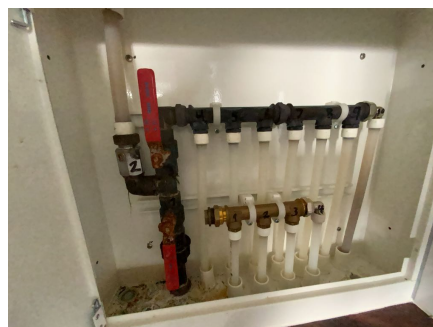
Vannskap i kjeller med stoppekran til begge boenheter.

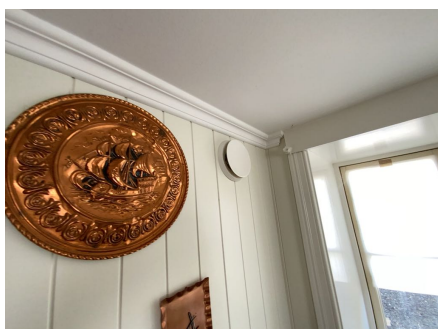
- Det er påvist mangelfull ventilasjon på ett eller flere rom i boligen.

Avviket gjelder ikke kjelleretasjen, her var det påvist tilstrekkelig med lufteventiler.

- Det bør etableres veggventiler/vindusventiler i alle oppholdsrom som ikke har det.
