Tilstandsrapport

Halvpart av tomannsbolig

Knipleveien 17, 1605 FREDRIKSTAD

Befaringsdato: 17.02.2025

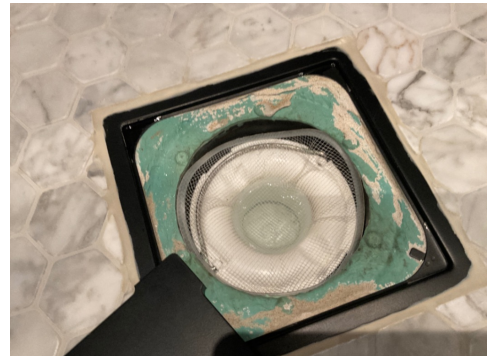
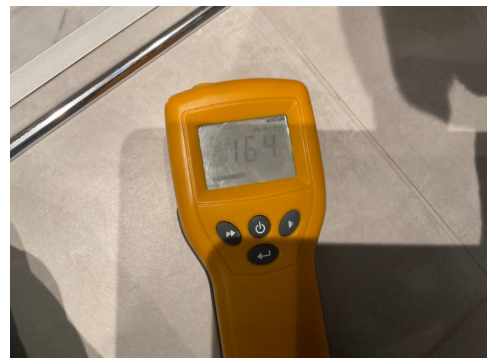
2. ETASJE > BAD/VASKEROM

! TG 0 Sanitærutstyr og innredning

Rommet har innredning med nedfelt servant, veggfestet toalett, dusjhjørne og opplegg for vaskemaskin.

Drensåpning er korrekt etablert i sistene iht. forskrifter.

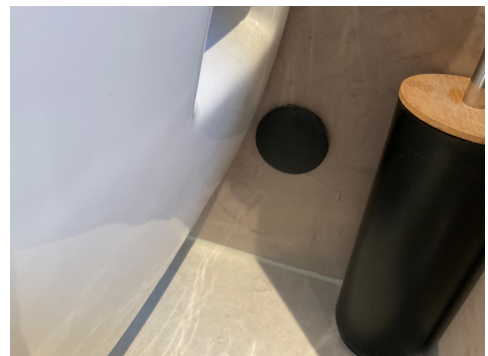
2. ETASJE > BAD/VASKEROM

! TG 0 Ventilasjon

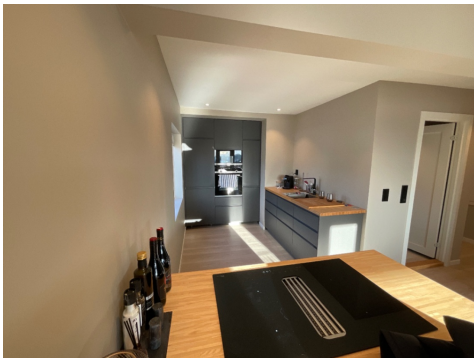
2. ETASJE > STUE/KJØKKEN

TG 0 Avtrekk

Det er kjøkkenventilator med avtrekk ut.
