# Tilstandsrapport

Enebolig

Gammelvegen 2, 2848 SKREIA

Befaringsdato: 29.04.2025

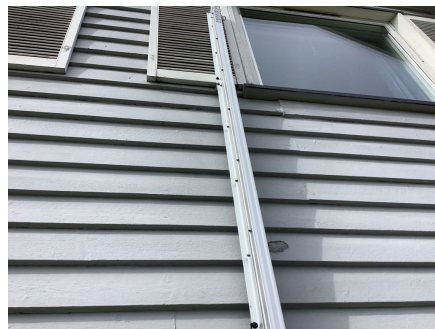
Det er montert brannstige fra soverom på loftetaje.

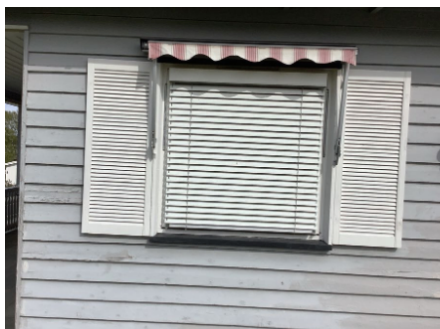
Solavskjerming på enkelte vinduer.

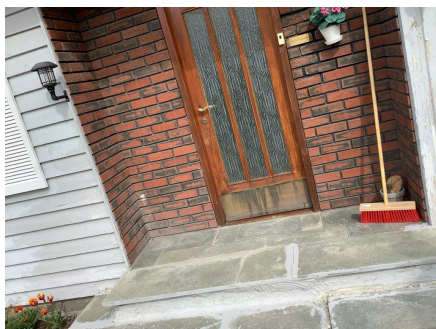
Inngangsdør.

Det er ikke behov for strakstiltak siden dørene fungerer i dag, men ut ifra alder kan skader eller punkteringer oppstå på eldre dører. Dører med høyt varmetap medfører økt forbruk av energi til oppvarming. Oppgraderinger/utskiftninger må påregnes.

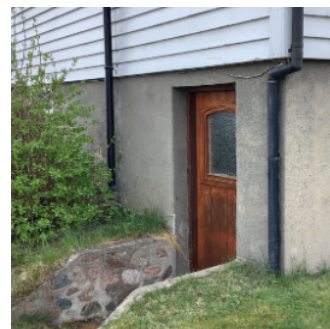
Dør til kjeller.

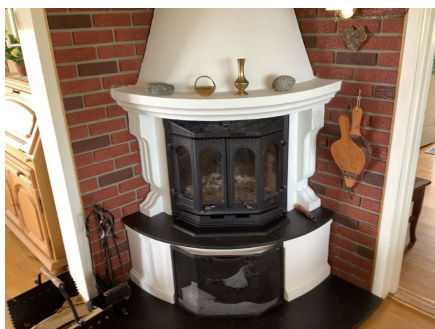
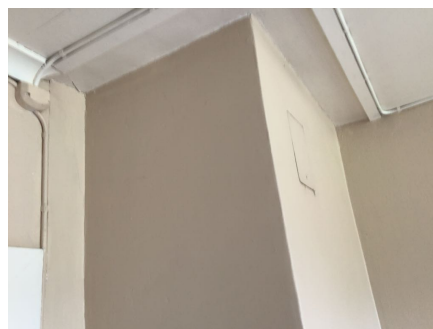
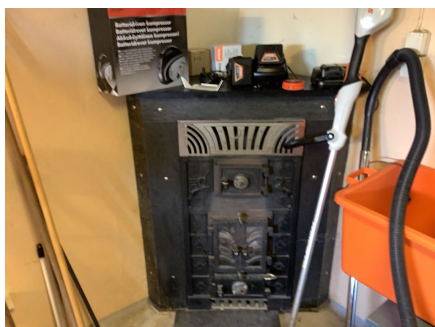
Pipe i teglstein. Ildsted er montert. Ved/parafinovn.

Parafindelen i ovn på stue er koblet fra. Det er oljeløfter i kjellergang. Det er ikke behov for strakstiltak, siden pipe er opplyst å fungere med dagens bruk.

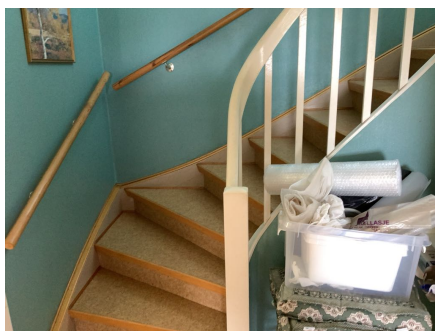
Trapp til loftetasje

- Åpninger er såpass store at det ut ifra sikkerhetsmessige forhold anbefales å lage mindre åpninger.

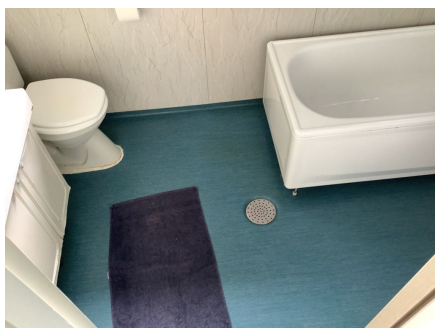
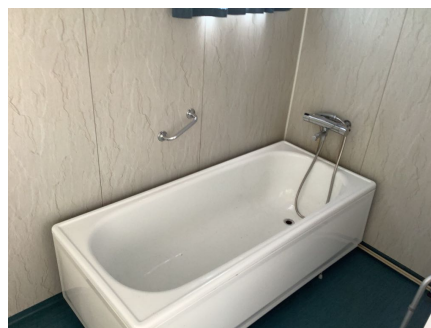
Det er ikke behov for strakstiltak siden våtrommet fungerer med dagens bruk, men ut ifra at forventet brukstid er oppnådd, kan det være skjulte skader på eldre våtrom. Ved endret bruksmønster kan lekkasjer og vannskader oppstå på eldre våtrom. Det anbefales derfor å gjøre en vurdering av hvordan våtrommet skal brukes videre, og hvilke risiko som er forbundet med videre bruk av våtrommet. Kostnadsestimatet gis for full oppgradering med vanlig standard for våtrom. Våtrommet anbefales å totalrenoveres pga. elde. Alle forhold med tettesjikt, våtsone, sluk m.m. må dokumenteres.

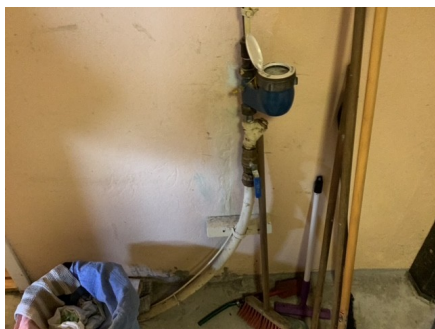
Opplyst at det er nylig lagt PEL-plast- vannledning inn i bygget.

- Når vannrør har oppnådd mer enn halvparten av funksjonstid er det økt risiko for fremtidige lekkasjer. Funksjonstid avhenger av bruk og type rør. Tidspunkt for utskifting er vanskelig å angi eksakt. Oppgradering/vedlikehold må påregnes.

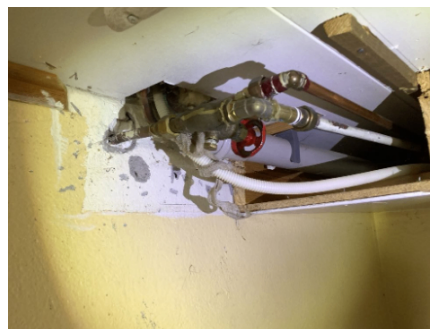
Innvendig stoppekran med tapping på utekran.

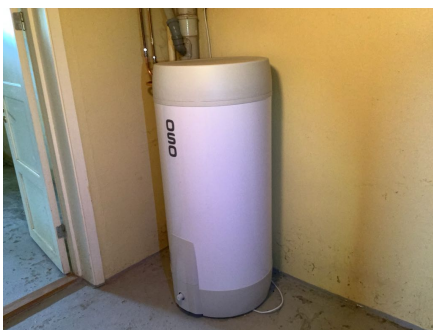
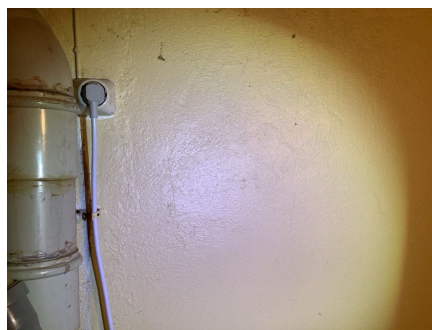
Det bør etableres tilfredsstillende el-tilkobling etter dagens gjeldende krav. Tilkobling via støpsel og stikkontakt kan lede til varmgang/brannfare.

Kontroller forholdet/ avviket med elektriker.

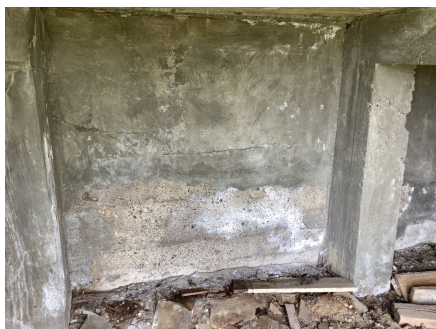
Fuktsikringens utførelse og materiale er ikke kjent under terreng. Det er ikke kjennskap til utbedringer av fuktsikring siden byggeår. Registrert svart masse utvendig på grunnmur som sannsynligvis er gudrong. Takvann ført ned i grunnen.

Kjellermur fra utside.

Overvåk tilstanden jevnlig. Tidspunktet for reparasjon og eventuelt når dette er nødvendig er vanskelig å si noe om. Bruken av underetasje/kjeller vil også være avgjørende. Det er ikke behov for strakstiltak.

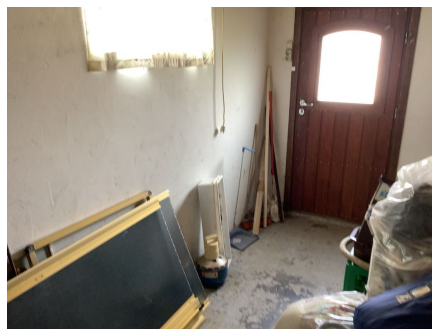
Kjellerinngang fra terren
