Gammelvegen 2, 2848 SKREIA

**Koselig enebolig i landlige og barnevennlige omgivelser – 3 soverom – garasje/ uthus – solrikt – flott Mjøsutsikt.**

Befaringsdato: 29.04.2025

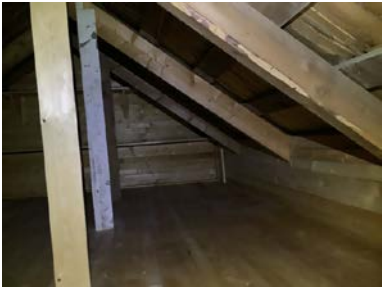
Møneloft mangler lufting i gavler..

- Tiltak:
- Ujevn isolering kan skape temperaturforskjeller som fører til kondens, noe som kan skade takkonstruksjonen og føre til mugg. Om vinteren kan varme som slipper ut smelte snøen, som deretter fryser igjen og skaper isdannelse. Det anbefales å gjøre tiltak slik at isolasjonen ligger jevnt/med en jevn overflate, slik at det ikke kan trekke kald luft inn i isolasjonen. Det er ikke behov for strakstiltak i forhold til åpninger der skadedyr kan komme inn, men det anbefales å følge med på tilstand slik at det kan avdekkes på et tidlig tidspunkt dersom det registreres skadedyr inne i konstruksjonene. Dersom det ønskes å gjennomføre tiltak for å stenge for inntrengning av skadedyr må alle glipper / åpninger med størrelse over 6 mm tettes, ved en slik utbedring må det påses at ventilering av konstruksjonen ivaretas. Det anbefales å føre jevnlig tilsyn med takkonstruksjon, spesielt ved større nedbørsmengder og/eller snøsmelting. Lufting/ventilering bør forbedres.

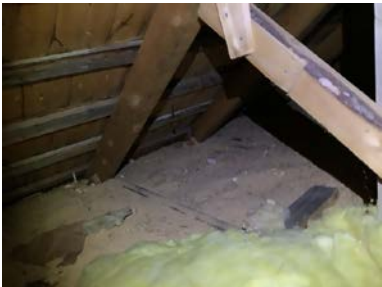
Begrenset med isolasjon på møneloft.

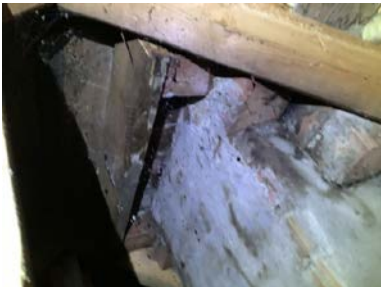
- Det er avvik:
- Fuktmerker er registrert ved gjennomføringer. Det er usikkert om fuktmerker skyldes eldre eller nyere vanngjennomtrengning. Fuktmerker kan ha oppstått ved spesielle værforhold.
- Ved fuktmåling registrerte jeg ikke unormale verdier. Spor etter mus er registrert, ukjent omfang.
- Isolasjon på loftet ligger ujevnt. Det er ingen lufting i konstruksjonen.
- Dårlig lufting og luftlekkasjer kan erfaringsmessig gi kondensskader og isdannelser på den kalde årstida.
- Skråhimling har begrenset/ikke lufting, noe som kan gi kondens og fuktskader. Skade som følge av manglende lufting er ikke registrert, men kan være skjult.

Kondensmerker rundt pipe. Merker var tørre på befaringen.

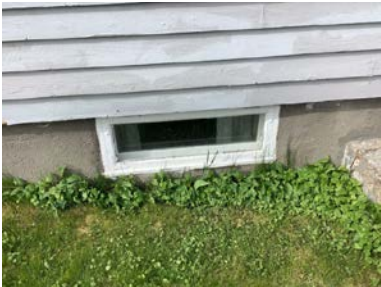
Forventet brukstid er oppnådd, eller nært forestående. Omramming rundt vinduer er ført ned på beslag, risiko for fuktopptrekk i treverket. Lav høyde mellom terreng og kjellervinduer. Det ble ikke observert eller opplyst om punkterte isolerglass. Pga. temperatur og lysforhold kan dette være vanskelig å oppdage. Alder på vinduer tilsier at punktering kan forekomme selv om det ikke ble avdekket ved befaringen. Værslitte karmen utvendig. Enkelte vinduer har kondensmerker. Vinduer fra byggeår bærer preg av slitasje. Vinduene er undersøkt fra bakkenivå og innvendige rom og det ble foretatt en enkel funksjonstest av tilfeldig valgte vinduer i boligen.

Vinduer fra byggeår har vedlikeholdsbehov.

Viktig å følge med på vinduer som ligger helt ned mot terrenget, risiko for vanninntrengning ved snøsmelting og mye nedbør. Det er ikke behov for strakstiltak siden vinduene fungerer i dag, men ut ifra alder kan skader eller punkteringer oppstå på eldre vinduer. Vedlikeholdsarbeider bør påregnes. Enkelte vinduer må skiftes eller utbedres.

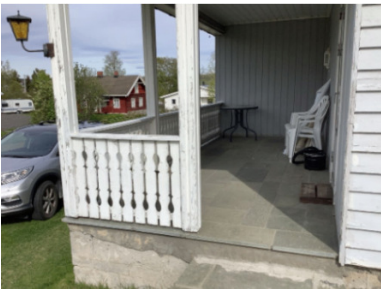
Veranda mot nordvest.

Konstruksjoner/overflater har vedlikeholdsbehov. Slitasje er registrert. Svertesopp og begynnende råteskader er registrert. Dagens krav til høyde på rekkverk er 100 cm, rekkverk er lavere. Støpt betongdekke har sprekker/riss i overflater. Løse skiferplater på trappene.

Overflater må utbedres eller skiftes. Vedlikeholdsarbeider må påregnes.

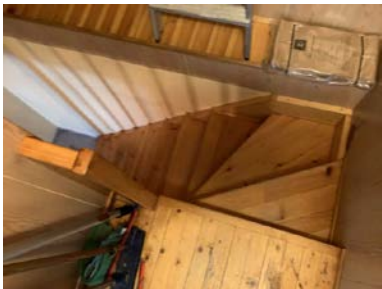
Trapp til kjeller mangler håndløper og rekkverk.

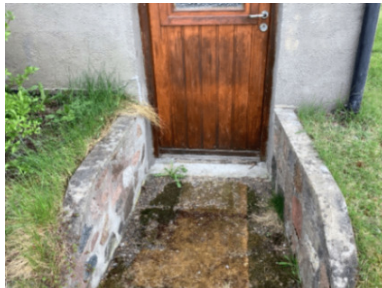
Murte vanger har skjevheter pga frostspreng.

Forstøtningsmurer mot kjellerinngang har skjevheter.

- Lokal utbedring må utføres.

Utbedringer må foretas.
