# Tilstandsrapport

Boligbygg med flere boenheter

Haugerudveien 78, 0674 OSLO

Befaringsdato: 10.03.2025

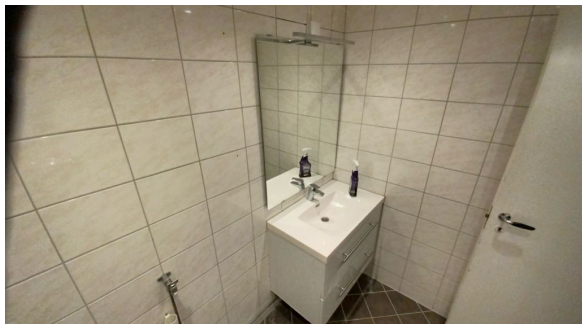
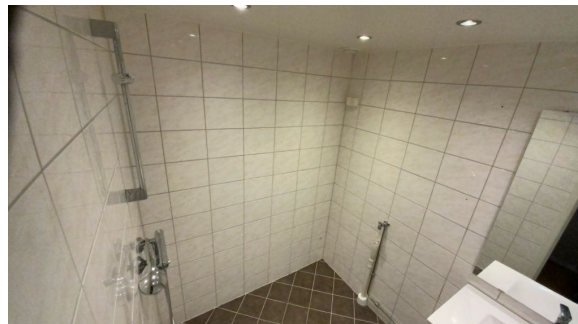
## 5. ETASJE > BAD/VASKEROM

Det er skiftet silikon mellom vegg og gulv i dusjsonen. Det er ikke opplyst eller dokumentert at dette er utført av fagmann med tanke på å unngå skade på bakenforliggende membran. Badet var ikke i bruk befaringsdagen.

- Innredning har store skader/er ødelagt.

Det er skade på skuffefronter.

- Påviste skader må utbedres.
