# Tilstandsrapport

Fritidsbolig

Ådalsvegen 41, 3623 LAMPELAND

Befaringsdato: 03.11.2025

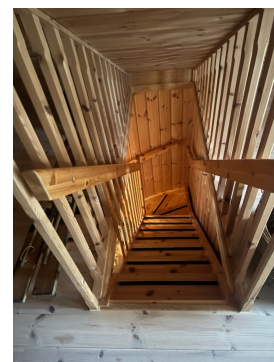
## TG 1 Innvendige trapper

Lakkert heltre trapp til hems.  
Rekkverk med stående spiler, montert håndløper

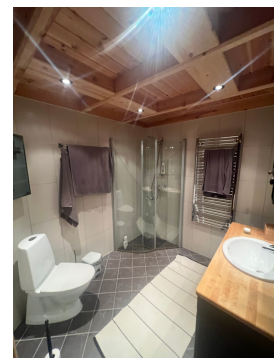
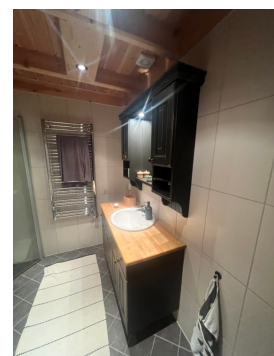
### ! TG 1 Sanitærutstyr og innredning

Heltre baderomsinnredning med servantskap, heltre benkeplate med nedfelt servant og blandebatteri.  
Overskap, speil med lys.  
Gulvmontert toalett.  
Dusjvegger, veggmontert dusj.

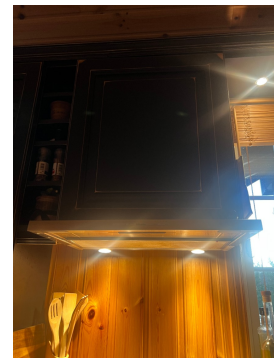
### ! TG 1 Avtrekk

Det er kjøkkenventilator med avtrekk ut.

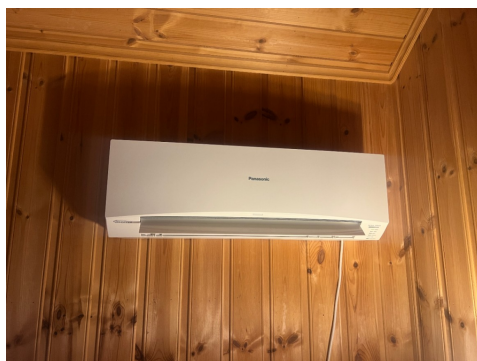
Det bør påregnes service eller utskifting av varmepumpen, da gjenværende brukstid er begrenset.

Konsekvensen av å ikke gjennomføre tiltak kan være redusert funksjon eller plutselig driftsstans.

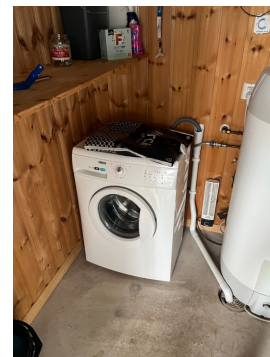
## ! TG 1 Andre VVS-installasjoner - 2

Montert gulvsluk og opplegg vaskemaskin i bod.  
Utekran på vegg

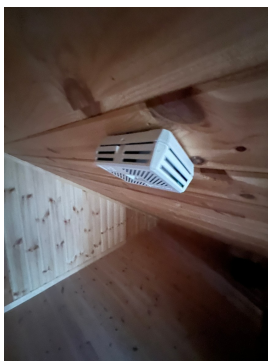
Hems

2. Er det skader på brannslukkingsutstyr eller er apparatet eldre enn 10 år?  
**Nei**
3. Er det mangler på røykvarsler i boligen iht. forskriftskrav på søknadstidspunktet, men minst Byggeforskrift 1985?  
**Nei**
4. Er det skader på røykvarslere?  
**Nei**
