# Tilstandsrapport

Wergelandsvegen 8, 8657 MOSJØEN

Befaringsdato: 28.01.2026

Rapportdato: 05.02.2026

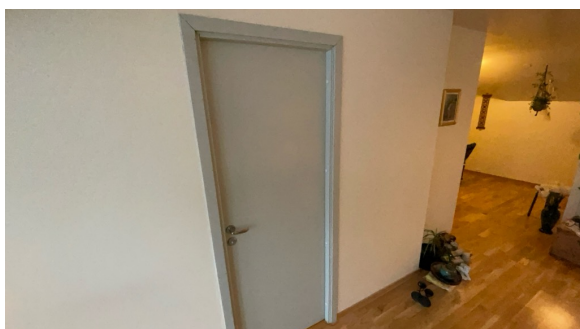
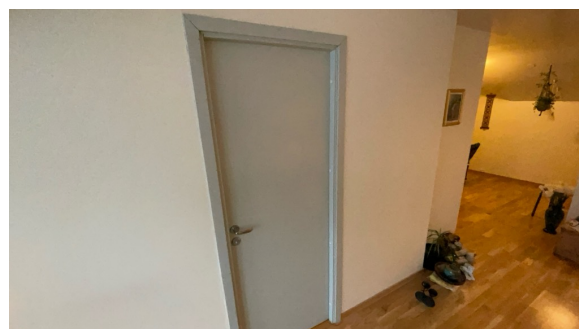
## Innvendige dører

Innvendig har boligen malte glatte dører. Løst håndtak på dør til soverom.

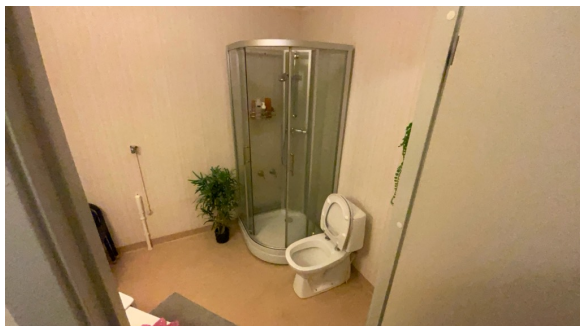
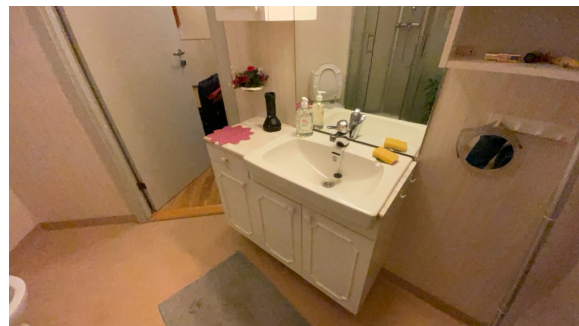
## ETASJE 3 > BAD/VASKEROM

- Det er påvist mangelfull/feil utførelse rundt rørgjennomføringer e.l. som gir fare for fukt i konstruksjonen i våtsone.
- Mer enn halvparten av forventet brukstid er passert på membranløsningen.
- Mer enn halvparten av forventet brukstid er passert på slukløsningen.

Det bør gjennomføres utbedringer rundt rørgjennomføringer for å hindre fukttinntrengning i konstruksjonen.
