# Tilstandsrapport

Fritidsbolig

Høljørvegen 582, 2223 GALTERUD

Befaringsdato: 19.05.2025

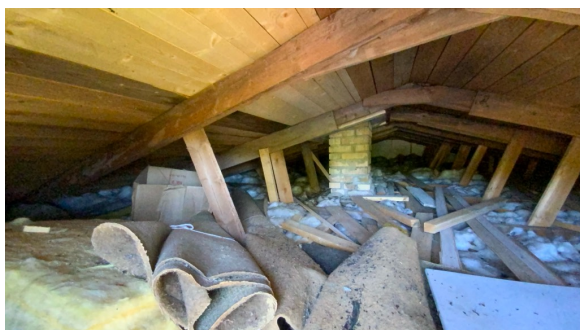
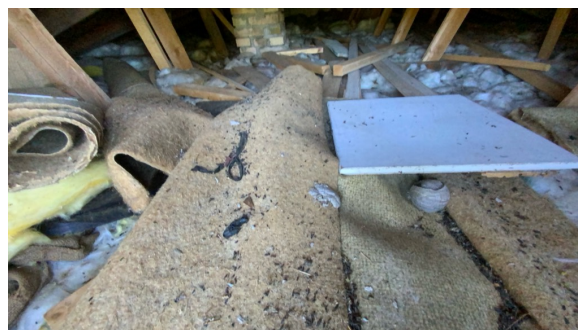
- Det er begrenset/dårlig ventilering av takkonstruksjonen.
- Det er registrert symptom på aktivitet fra skadedyr.

Det var ingen klare tegn til kondensskader på kaldtloft befaringsdagen og derfor ingen tegn til skade. Det gjøres oppmerksom på at det er viktig at det er god lufting i konstruksjonen og derfor anbefales det ytterligere noe mer luftespalte ut mot raft der det er delvis tett for å unngå kondens i konstruksjonen. Dampsperre på eldre hus er ikke med dagens tetthet og varmluft kan ofte sige opp på kaldtloftet og kondens kan skapes. Derfor er det viktig med god lufting av konstruksjonen. Musesperre på eldre konstruksjoner må etableres med netting eller lignende for å unngå mus på loft.

- Konstruksjonene må sikres mot råte, sopp og skadedyr.
- Lufting/ventilering bør forbedres.

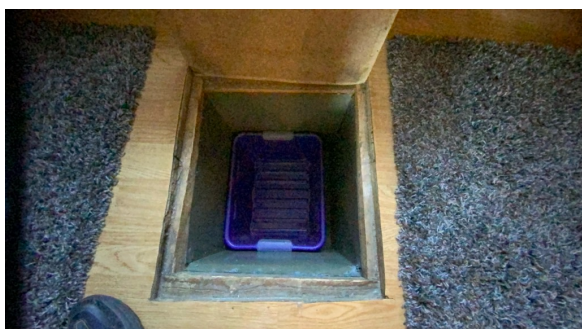
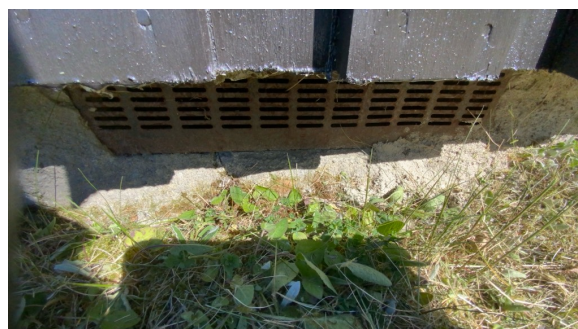
- Det er ikke adkomst til krypkjelleren og den er ikke undersøkt innvendig. Kryp kjeller regnes for å være en risikokonstruksjon som er utsatt for fukt- og råteskader i bunnsvill, trebjelkelaget og andre tilstøtende konstruksjoner, på grunn av fuktighet fra grunnen og kondensering ved temperaturskjeller. Selv om det ikke er avdekket tegn på skader, betyr ikke dette nødvendigvis at det ikke foreligger skader i eller i forbindelse med krypkjelleren.

- Vær oppmerksom på denne risikoen, overvåk tilstanden og undersøk dette nærmere, helst med hjelp av en fagkyndig.

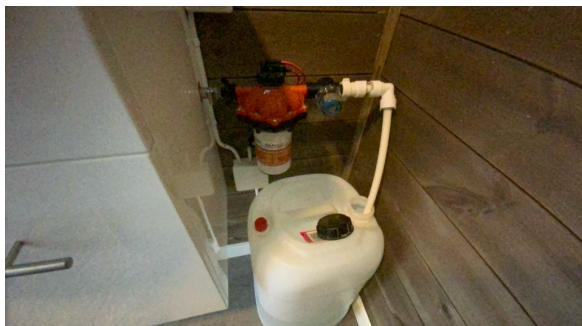
Det er ikke etablert vannrør utover vurdert vannpumpe fra vannkanner til servant og oppvaskkum.

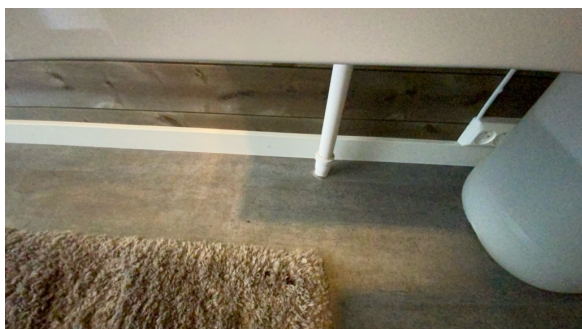
Det er avløpsrør av plast. Rør fra toalettrom som er vurdert går ut under gulvet og ut i skråning. Vann fra kjøkken går ut i plastdunk på utsiden.
