# Tilstandsrapport

Tomannsbolig

Skedsmo kirkevei 117, 2007 KJELLER

Rapportdato: 06.05.2025

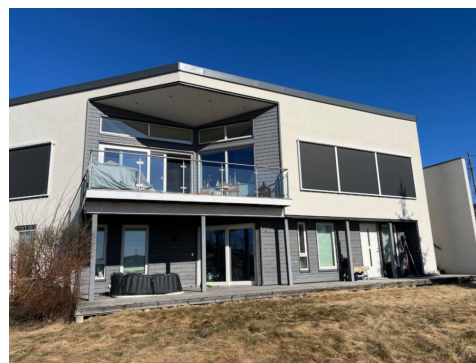
Overbygget balkong med gulv av impregnerte materialer og glassrekkverk

Terrasse av impregnerte materialer.

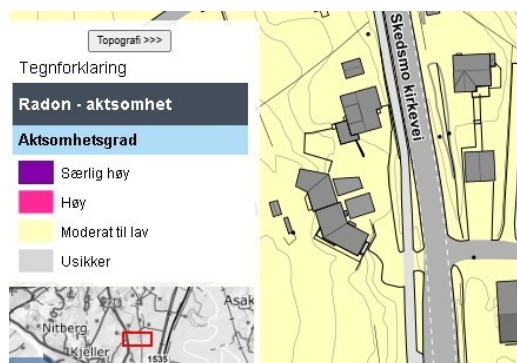
Utsnitt NGU aktsomhetskart for radon

Dersom man skal leie ut hele eller deler av boligen er det krav om utførte radonmålinger.

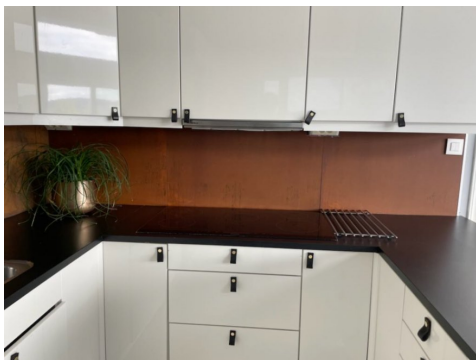
Laminat på gulv, malte plater på vegger og i himling. Innredning med slette (høyglans) fronter og laminat benkeplate, plater av cortenstål i sprutsone over benk. Integrerte hvitevarer med induksjonstopp, stekeovn, microbølgeovn og oppvaskmaskin. Kjøleskap plassert i nisje.

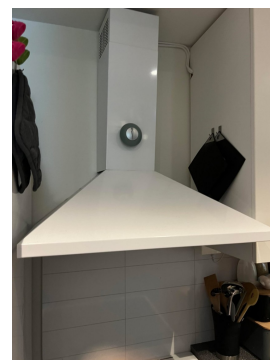
Det er kjøkkenventilator med kullfilter.

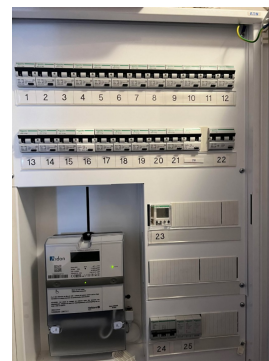
10. Er det tegn på at kabelinnføringer og hull i inntak og sikringsskap ikke er tette, så langt dette er mulig å sjekke uten å fjerne kapslinger?  
**Nei**
11. Finnes det kursfortegnelse, og er den i samsvar med antall sikringer?  
**Ja**
12. Foreta en helhetsvurdering av det elektriske anlegget, dets alder, allmenne tilstand og fare for liv og helse. Bør det elektriske anlegget ha en utvidet el-kontroll?  
**Nei**
