Presthølveien 13, 4580 LYNGDAL

**Bringsjord/Presthølen - Spennende  
renoveringsobjekt på flott  
utsiktstomt! Sentralt i Lyngdal.**

Befaringsdato: 14.03.2025    Rapportdato: 16.03.2025    Oppdragsnr.: 20755-1238    Referansenummer: GY4386

Autorisert foretak: KE Takst AS    Sertifisert Takstingeniør: Karl Henry Englund    Vår ref:

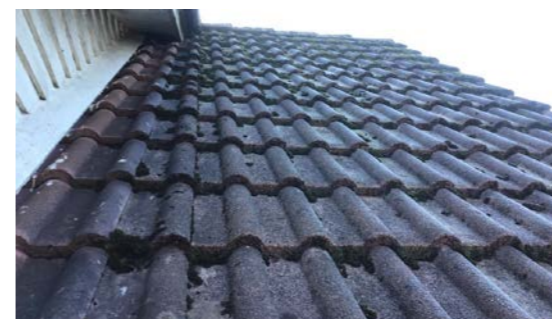
- Tidspunkt for utskifting av takteking nærmer seg.
- Tidspunkt for utskifting av undertak nærmer seg.

Stedvis noe mose på overflate. Anbefales fjernet da det kan forringe levetid på taktekingen.

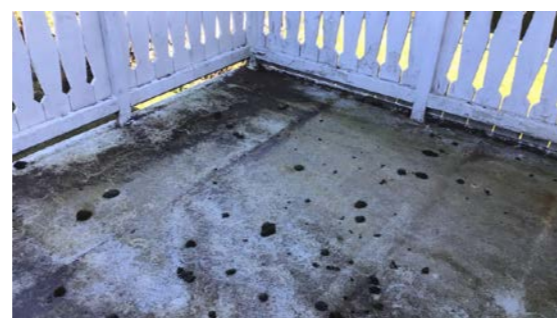
Tidspunkt for utskifting av tettesjikt/membran nærmer seg ut ifra alder på dagens tekking.

- Det er ikke krav om utbedring av rekkverkshøyde opp til dagens forskriftskrav.

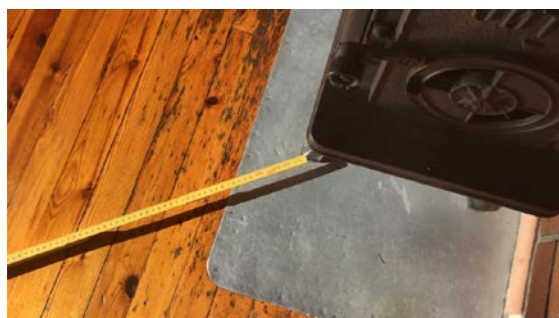
Det er avvik: Ildfast plate er for liten under/foran ildstedet.

Liten plate under ildsted

Det må monteres større ildfast plate under/foran ildsted.

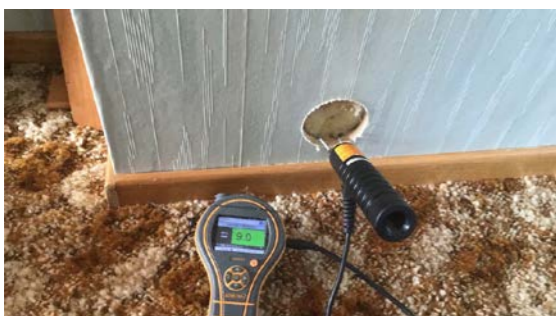
Hulltaking utført i soverom bak badekar  
Ikke påvist unormale fuktverdier på kontrollert område. 9 vektprosent

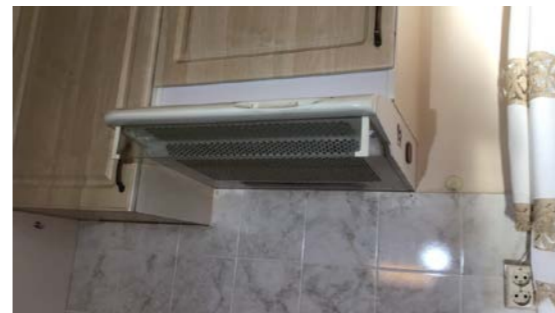
Ventilator med utlufting ut  
Det ble ikke registrert komfyrvakt under ventilatoren.  
Dette var ikke et krav på oppføringstidspunktet, men anbefales montert.

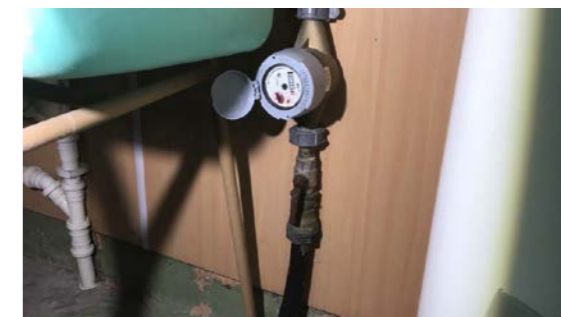
Mer enn halvparten av forventet brukstid er passert på innvendige vannledninger. Kobber rør som har oppnådd alder som gjør at det er begrenset gjenværende brukstid. Normal levetid for vannrør av kobber, vannrør av plast er 25-75 år. Normal levetid for avløpsrør av støpejern er 25-100 år. TG gis for normal slitasjegrاد og at det ikke ble registrert lekkasje på befaringsdagen, men vet ved fremtidig renoveringer der konstruksjon åpnes, anbefales det utskifting av vannrør som er over 25 år.

• Det er ikke behov for utbedringstiltak siden anlegget fungerer i dag, men ut ifra alder kan skader plutselig oppstå på eldre anlegg.

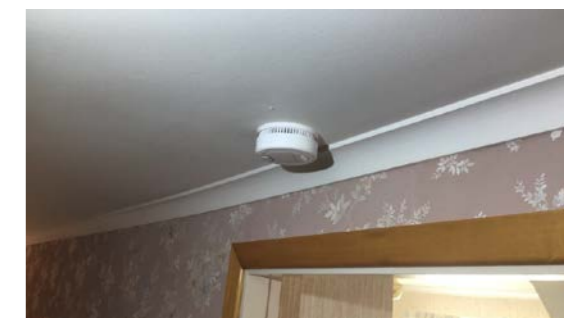
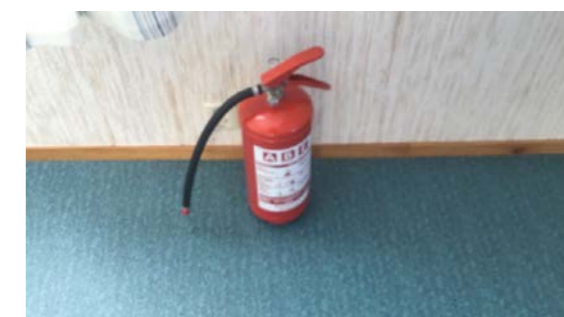
1. Er det mangler for brannslukningsutstyr i boligen iht. forskriftskrav på søknadstidspunktet, men minst Byggeforskrift 1985?  
**Nei**
2. Er det skader på brannslukningsutstyr eller er apparatet eldre enn 10 år?  
**Nei**
3. Er det mangler på røykvarslere i boligen iht. forskriftskrav på søknadstidspunktet, men minst Byggeforskrift 1985?  
**Ja Mangler i kjeller**
4. Er det skader på røykvarslere?  
**Nei**

Kostnadsestimat: Under 10 000
