# Tilstandsrapport

Halvpart av tomannsbolig

Lineveien 24, 1655 SELLEBAKK

Befaringsdato: 17.03.2026

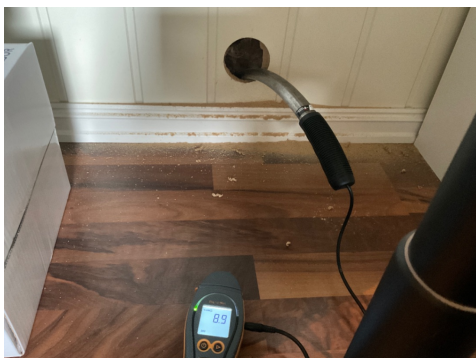
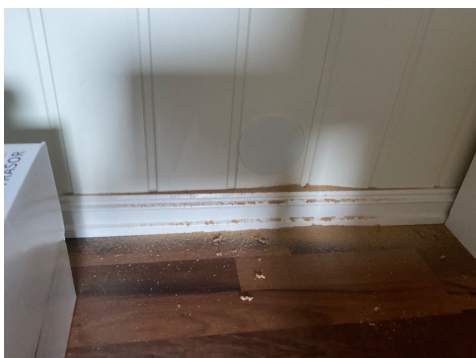
Hulltaking med fuktsøk er foretatt fra tilstøtende rom (soverom) mot bunnsvill bak blandebeholder. Det måles tørre normale verdier.

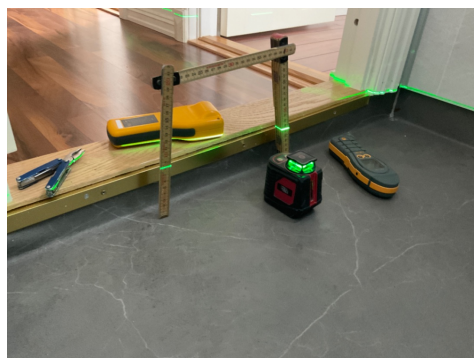
### TG 2 Sluk, membran og tettesjikt

Fuktmåler viser normale verdier.

- Sluket må sjekkes og rengjøres jevnlig.
- Eldre sluk av plast er ofte utsatt for lekkasjer og særlig i overganger. Eventuelle lekkasjer kan medføre fuktskader på tilliggende konstruksjoner.
