# Tilstandsrapport

Enebolig

Nordbystien 14, 2066 JESSHEIM

Befaringsdato: 04.04.2025

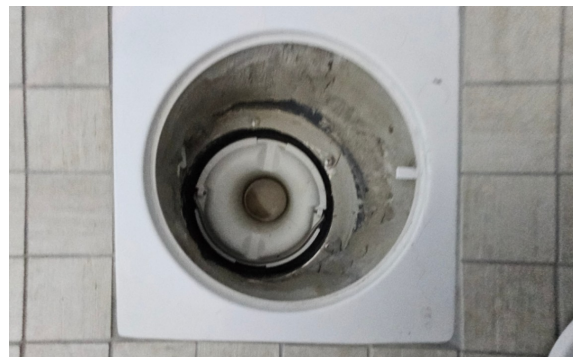
### ! TG 1 Sluk, membran og tettesjikt

Det er plastsluk og banemembran med dokumentert utførelse.

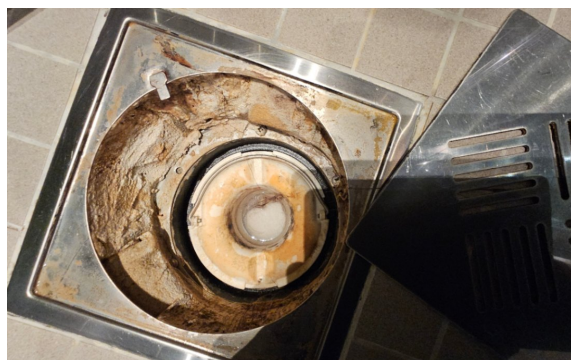
#### ! TG 1 Sluk, membran og tettesjikt

Det er plastsluk og membran med dokumentert utførelse.

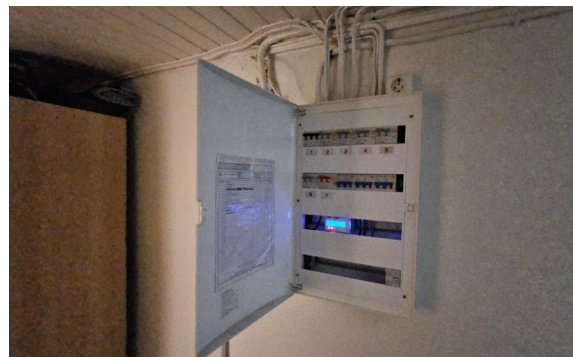
**Ja** Det foreligger ingen form for samsvarserklæring. Imidlertid er samsvarserklæringen over 5 år gammel, og det finnes ingen el-tilsynsrapport fra de siste 5 årene. Derfor anbefales det en generell gjennomgang av det elektriske anlegget av en kvalifisert el-fagmann, i henhold til NEK 405-2. Dette vil sikre at anlegget oppfyller gjeldende sikkerhetsstandarder og forskrifter. Det er eierens ansvar å sørge for at det elektriske anlegget til enhver tid oppfyller og tilfredsstiller kravene i forskrift om elektriske lavspenningsanlegg (FEL) og NEK 400. Anlegget skal oppfylle de standardene som gjaldt på etableringstidspunktet, men eventuelle oppgraderinger eller endringer må oppfylle dagens standarder.
