Tilstandsrapport

Fritidsbolig

Røyrlø 19, 5600 NORHEIMSUND

Rapportdato: 11.10.2024

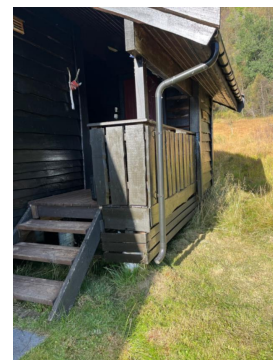
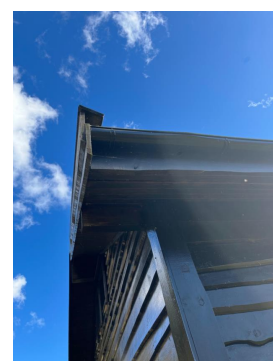
- Det er ikke tilfredsstillende bortledning av vann fra taknedløp ved grunnmur.
- Det mangler snøfangere på hele eller deler av taket, men det var ikke krav om dette på byggemeldingstidspunktet.
- Det mangler tilfredsstillende adkomst til pipe for feier.
- Det er avvik:

Renner har lokal skade

- Tiltak:
- Det er ikke krav om utbedring opp til dagens krav.

Oppgradering må påregnes

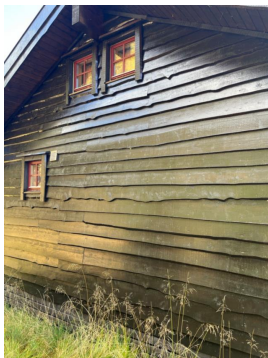
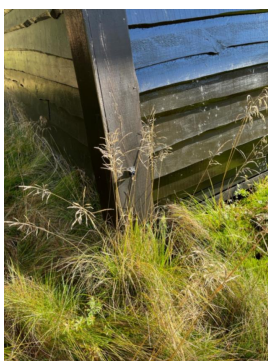
Det er bindingsverk konstruksjon fra byggeår med liggende trekledning som er utlekket og har god lufting.
Det er kontrollert for generell slitasje, utførelse og andre mulige avvik.

- Det er avvik:

Jevnlig tilsyn anbefales

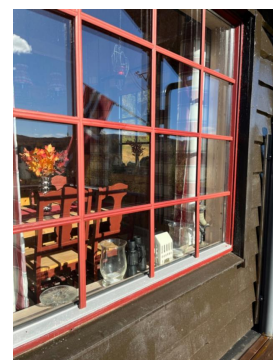
- Det er påvist at enkelte vinduer er vanskelig å åpne/lukke.
- Det er avvik:

Vedlikehold anbefales og noe oppgradering må forventes på sikt

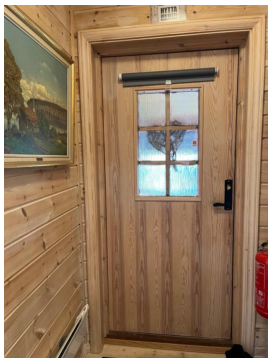
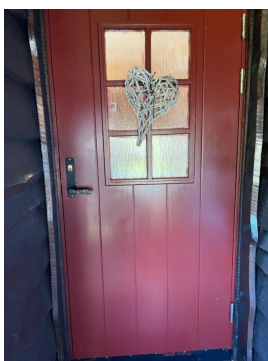
- Det er påvist avvik rundt innsetningsdetaljer.

Det anbefales at ytterdør monteres.

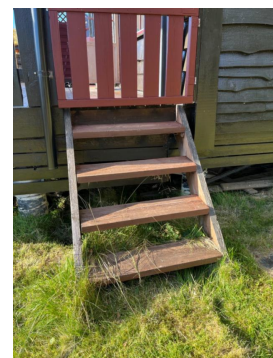
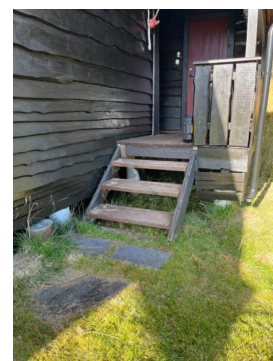
TG 2 Balkonger, terrasser og rom under balkonger

Terrasse i tre konstruksjon med utgang fra stue.
Det er kontrollert for generell slitasje, fall og sikring

- Rekkverk må monteres for å lukke avviket.

Kostnadsestimat: Under 10 000

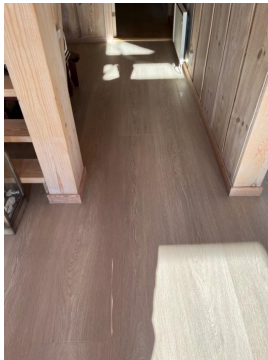
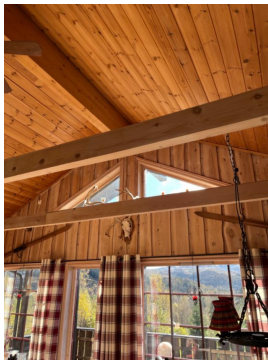
TG 1 Overflater

Innvendige gulv med furu og laminat.
Innvendige vegger og himling med trepanel.
Det er kontrollert for knirk og svikt og visuelt for fuktskjolder og skader.
Innvendige overflater fremstår med noe lokal slitasje, tilstandsgrad basert på helhet.

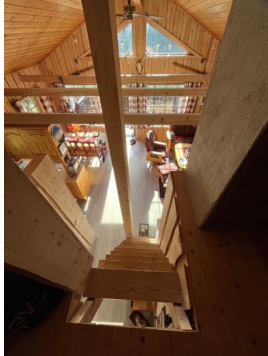
TG IU Innvendige trapper

Innvendig trapp til hems er testet.
Er en velfungerende loftstrapp med tilstrekkelig bredde, men vurderes ikke opp mot dagens krav til trapper.

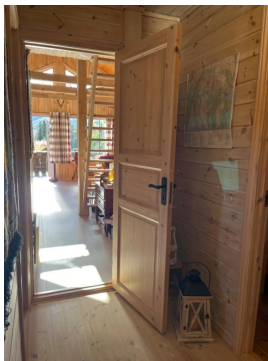
TG 1 Innvendige dører

Innvendige fyllingsdører fra byggeår.
Overflater er undersøkt og åpne/lukke mekanisme sjekket.
Innvendige dører er godt vedlikeholdt.

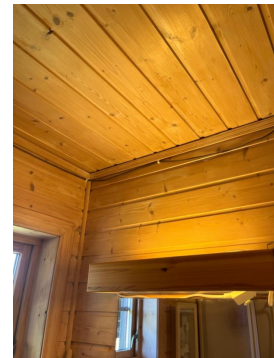
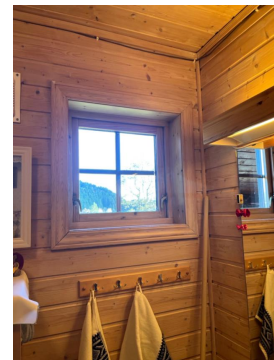
- Det er vindu/dør med ikke fuktbestandige materialer i våtsonen (ved vask, dusj, badekar, osv.), løsningen eller byggematerialet er uegnet

Jevnlig tilsyn og vedlikehold av overflater generelt anbefales

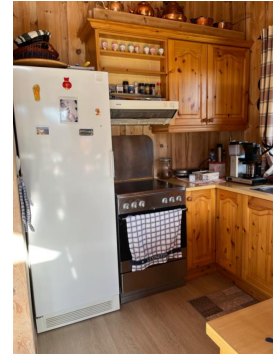
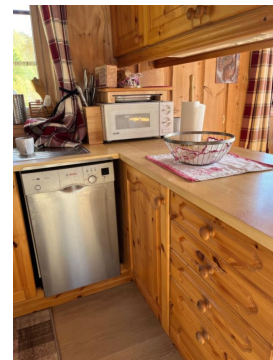
- Det er avvik:

Det må påregnes oppgradering og utskifting på sikt

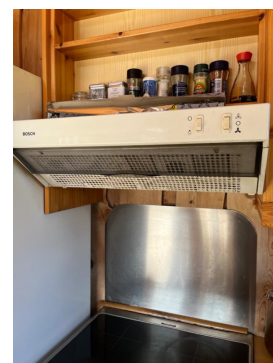
TG 2 Avtrekk

- Det er avvik:

Fungerer med dette avvik, oppgradering må påregnes på sikt

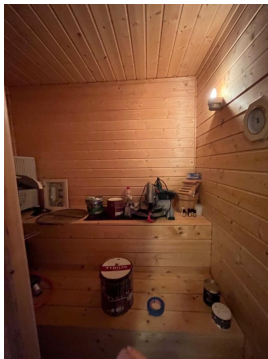
- Det er avvik:

Tiltak må påregnes.

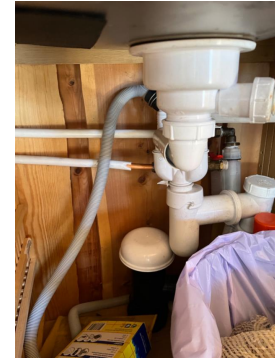
TG 1 Avløpsrør

Avløpsrør i plast fra byggeår
