Bjønnåsen hyttegrend 96, 2420 TRYSIL

**Meget flott, innholdsrik  
tømmerhytte fra 2012 med høy  
standard. Solrik terrasse og  
fantastisk utsikt mot Trysilfjellet!**

# Innhold

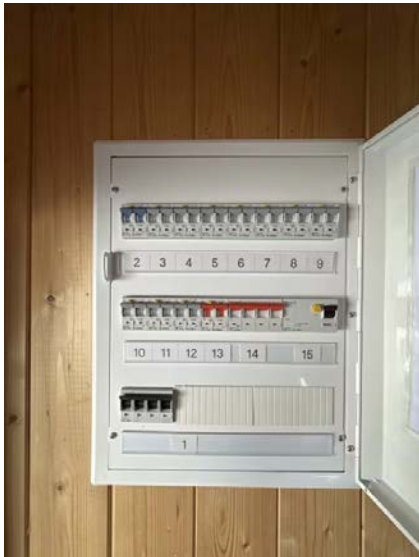
Viser sikringskap plassert i bod med utvendig adkomst.

Samsvarserklæring på utført arbeid ved byggeår bør fremskaffes.
