Bjønnåsen hyttegrend 96

2420 TRYSIL

Tilstandsrapport

Eierskifte

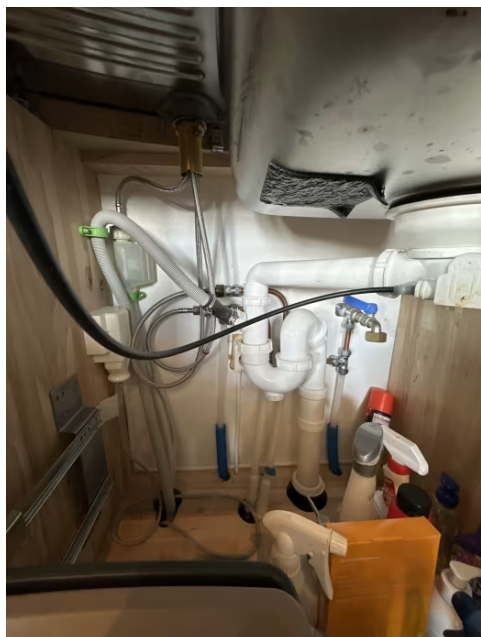
Det er ikke påvist tegn på at det er montert lekkasjedeteksjon ved oppvaskmaskin/oppvaskkum, dette er et krav på kjøkkenet utifra alder.

Med tanke på sikkerhet anbefales det å ettermontere vannstoppeventil og komfyrvakt.

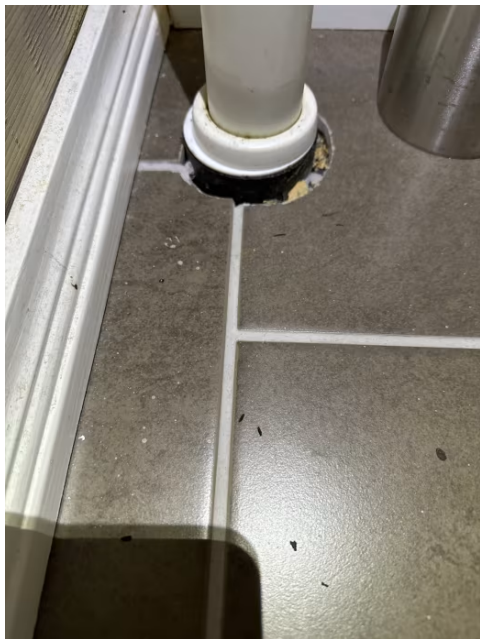
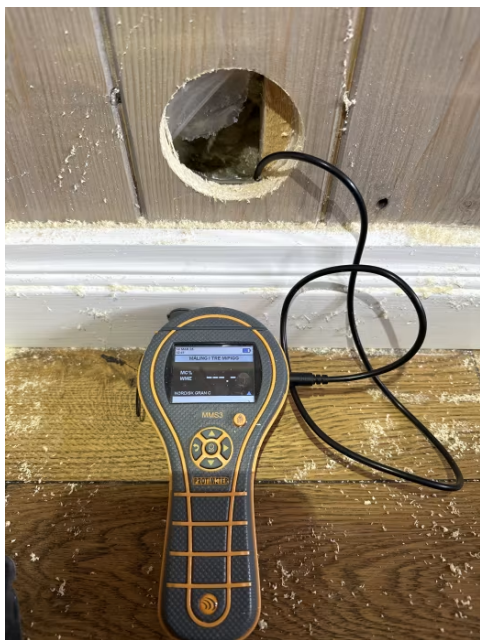
Det er ikke etablert sluk i gulv. Det er ikke synlig membran/tettesjikt på badet. Det registreres utettheter ved rørgjennomføringer i gulv. Det er benyttet uegnede materialer i våtsonen. Ved lekkasje på våtrommet vil det kunne oppstå store skader.

Ved renovering, påse at alle forhold med tettesjiktet, våtsonen og sluk dokumenteres.

Utbedringskostnader**50 000 - 150 000**
