Bjønnåsen hyttegrend 96, 2420 TRYSIL

**Meget flott, innholdsrik  
tømmerhytte fra 2012 med høy  
standard. Solrik terrasse og  
fantastisk utsikt mot Trysilfjellet!**

26.03.2025

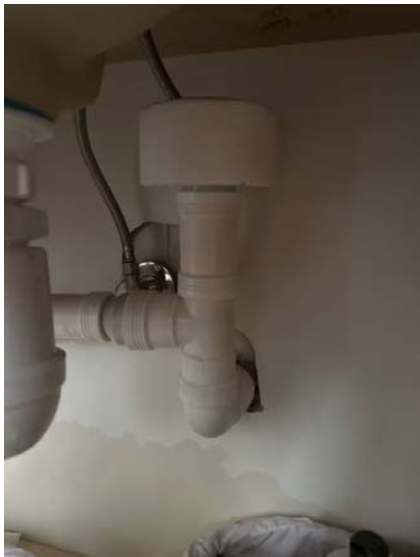
## 6.15 Avløpsrør

Viser lufting med vakumventil på bad i 1.etasje

Ingen lekkasjer eller skader ble registrert, generelt anbefales jevnlig rengjøring av sluk og vannlåser for å sikre god avrenning  
Utvendige stikkledninger er ikke vurdert.

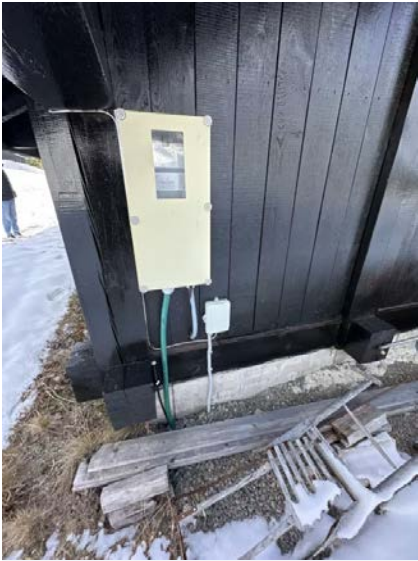
Viser utvendig målerskap.

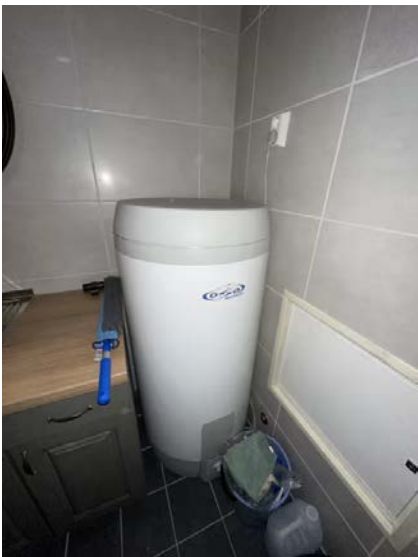
## 6.18 Varmtvannsbereder

Viser bereder plassert på vaskerom.

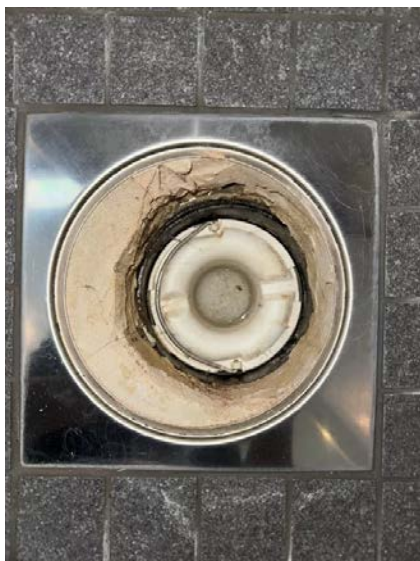
## 6.20 Våtrom: Bad 1.etasje

Viser sluk i dusjsonen.

Er det påvist avvik ved utførelsen av membran/tettesjikt/klemring rundt sluk? Ja
