# Tilstandsrapport

Bedehus menighetshus

Østre Rødenesveien 1485 , 1870 ØRJE

Oppdragsnr.: 12472-1863

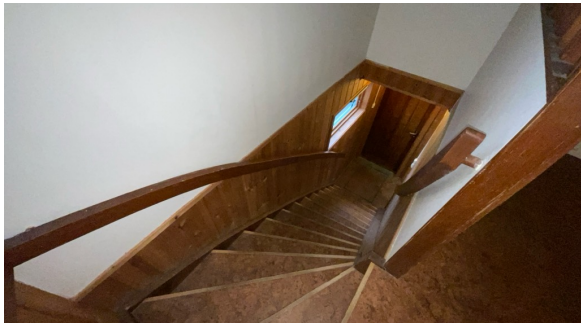
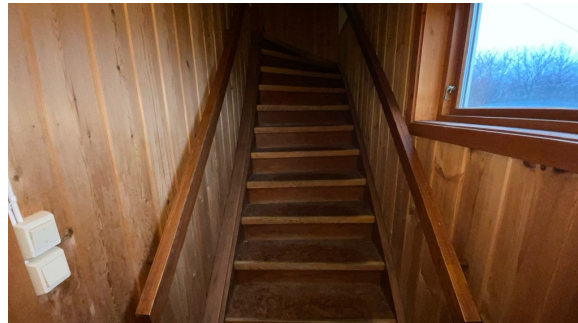
## TG 3 Innvendige trapper

Malte tretrapper.

Utføre vedlikehold.

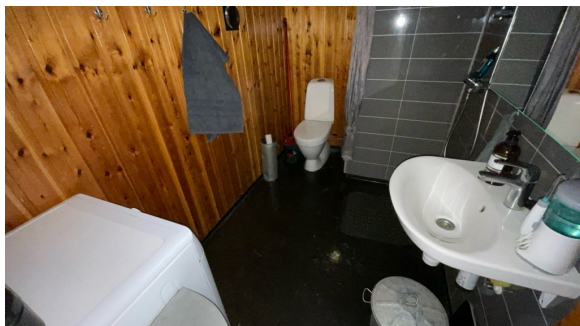
## 2. ETASJE > BAD

### **Overflater vegger og himling**

- Det er viktig å merke seg at levetiden til en membran varierer basert på kvalitet, installasjon og bruk. Eldre membraner kan bli sprø og sprekke opp, noe som fører til at de mister sin vanntettende funksjon. Dette kan resultere i vannlekkasjer gjennom vegger og gulv og fuktskader.
- Overvåk tilstanden jevnlig. For å få tilstandsgrad 0 eller 1 må slukløsningen skiftes ut og sannsynligvis må også membransjiktet skiftes/utbedres. Det er imidlertid vanskelig å si noe om tidspunktet for når dette er nødvendig.

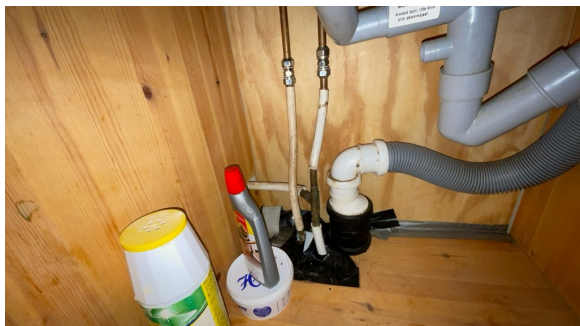
## ! TG 2 Avløpsrør

Det er avløpsrør av plast.

Foreta ytterligere undersøkelser.
