Østre Rødenesveien 1485, 1870 ØRJE

**Eiendom med fin beliggenhet ved  
Rødenessjøen. Tidligere  
menighetshus med leilighet.**

# Tilstandsrapport

Rapportdato: 10.02.2026

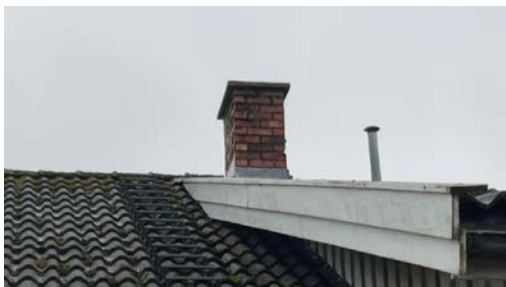
Pipe inntil tømmervegg på loftet.

Foreta nærmere undersøkelser av pipe/ og nødvendige tiltak for å kunne oppfylle dagens forskriftskrav og omfang av utbedring.

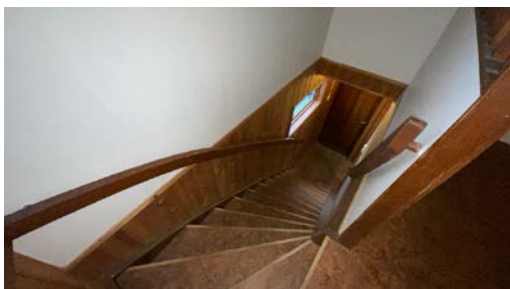
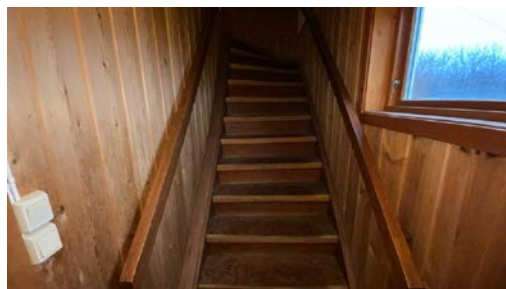
Malte tretrapper.

- Rekkverk må monteres for å lukke avviket.

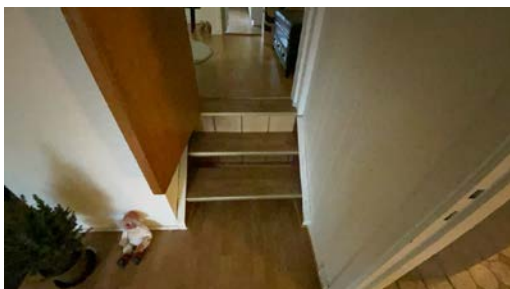
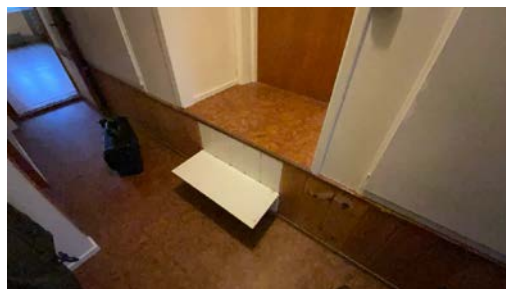
Innvendig har boligen finerdører og malte fyllingsdører.

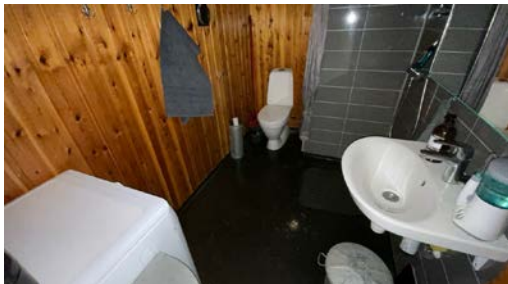
### TG 2 Overflater vegger og himling

- Det er viktig å merke seg at levetiden til en membran varierer basert på kvalitet, installasjon og bruk. Eldre membraner kan bli sprø og sprekke opp, noe som fører til at de mister sin vanntettende funksjon. Dette kan resultere i vannlekkasjer gjennom vegger og gulv og fuktskader.
- Overvåk tilstanden jevnlig. For å få tilstandsgrad 0 eller 1 må slukløsningen skiftes ut og sannsynligvis må også membransjiktet skiftes/utbedres. Det er imidlertid vanskelig å si noe om tidspunktet for når dette er nødvendig.

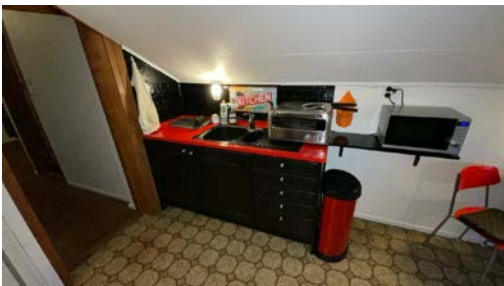
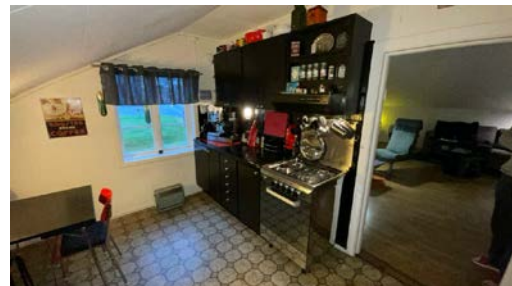
### 2. ETASJE > KJØKKEN

#### **TG 3** Avtrekk

- Det er registrert avvik med avtrekk.

- Det er påregnelig med utskiftning/utbedringer av kjøkkeninnredningen.

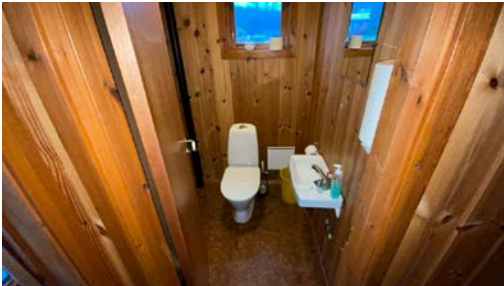
## 1. ETASJE > TOALETTRUM 2

### **TG 2** Overflater og konstruksjon

- Det bør etableres tilfredsstillende tilluft til toalettrom, f.eks. luftespalte ved dør e.l.
- Mekanisk avtrekk bør etableres på toalettrom.

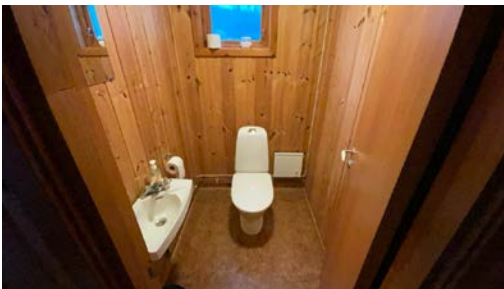
### **TG 2** Vannledninger

Deler av vannledningene ble skiftet ut i forbindelse med vannlekkasje for ca. 3-4 år siden i følge kontaktperson.

Det anbefales at anlegget sjekkes av autorisert rørlegger.

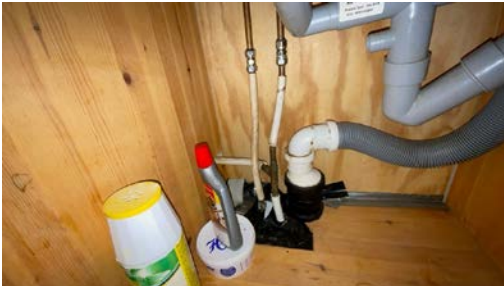
## TG 2 Avløpsrør

Det er avløpsrør av plast.

- Det er ikke behov for utbedringstiltak siden anlegget fungerer i dag, men ut ifra alder kan skader plutselig oppstå på eldre anlegg.
- I forbindelse med oppgradering av våtrom vil det være naturlig med utskiftning av rør.

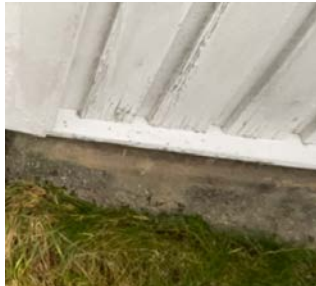
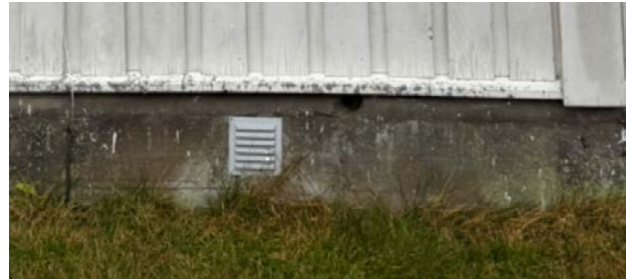
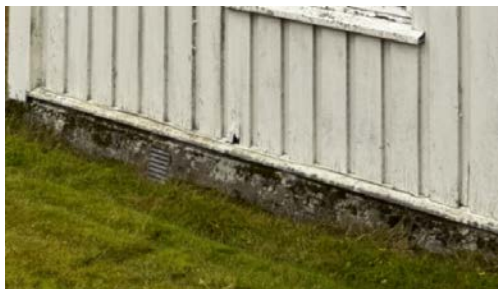
## TG 3 Terrenghold

Tomten er forholdsvis flat, og skrånende arrondert.

Manglende fall fra grunnmuren øker risikoen for fuktinntrenging og belastning på dreneringssystemet, samt risiko for skader på konstruksjonen over tid. Det anbefales å foreta terrengjusteringer slik at det etableres tilfredsstillende fall (1:50) minimum 3 meter ut fra grunnmur i samsvar med SINTEF Byggforsk sine anbefalinger.
