# Tilstandsrapport

Tomannsbolig

Sam Eydes gate 330 A, 3660 RJUKAN

Befaringsdato: 10.07.2025

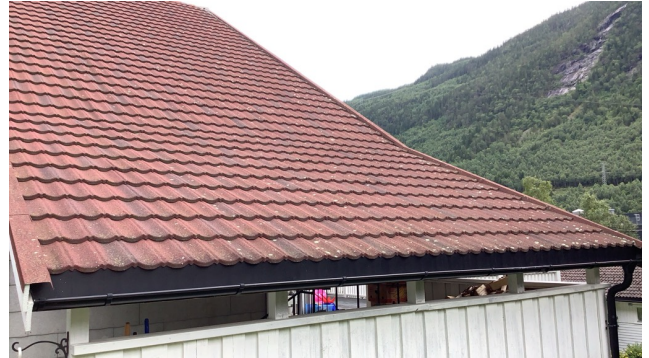
### TG 2 Nedløp og beslag

Takrenner og nedløp i lakkert stål.

- Det er ikke tilfredsstillende bortledning av vann fra taknedløp ved grunnmur.
- Det er påvist avvik i beslagløsninger.

- Det bør lages system for bortledning av vann fra taknedløp ved grunnmur.
- Det må foretas tiltak for å lukke avviket.

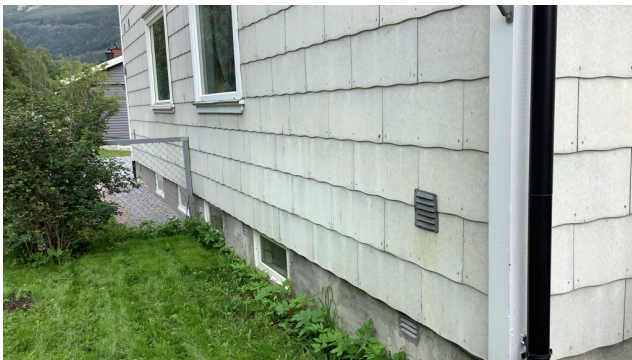
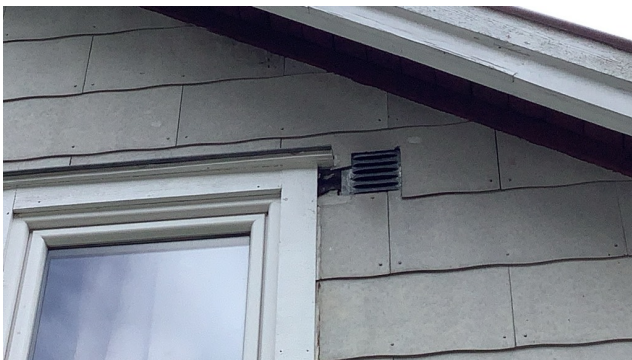
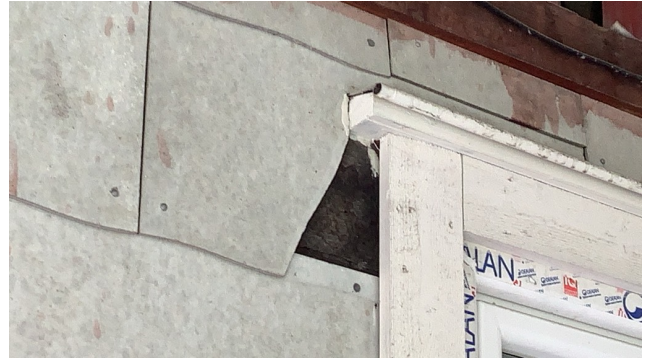
- Det er påvist råteskader i veggkonstruksjonen.
- Utvendige plater har sprekker/skader.
- Det er ingen lufting i konstruksjonen.

Vindskibord har antydning til råteskader

- Lufting/ventilering må etableres.
- Konstruksjonene må sikres mot råtne, sopp og skadedyr.
- Råteskadede konstruksjoner må skiftes ut.

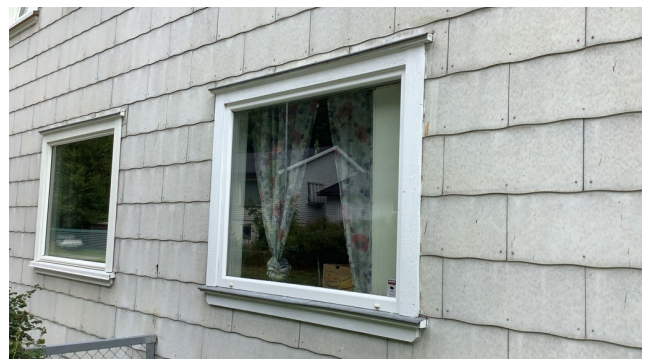
## ! TG 2 Vinduer - 1960

- Karmene i vinduer er slitte og det er sprekker i treverket.

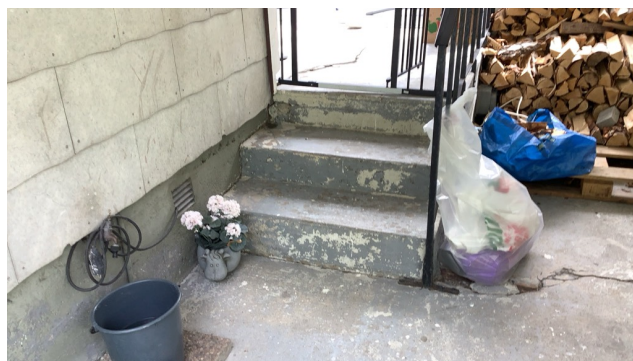
## ! TG 2 Andre utvendige forhold

Det er betongstøpt dekke i carport og inngangsparti

Det er store setningsskader i gulvdekket.

Nærmere undersøkelser må fortas for å lukke skaden.

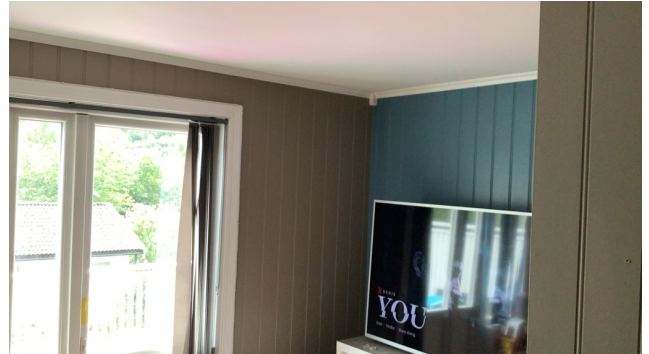
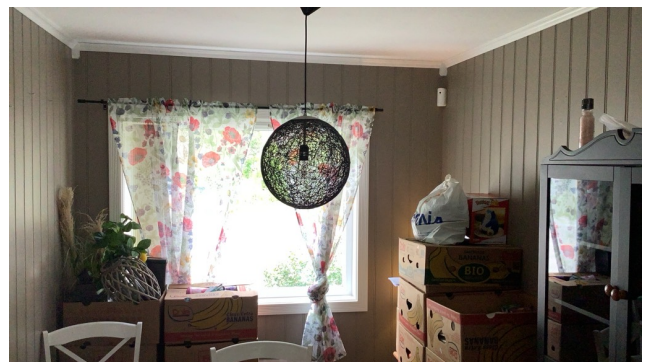
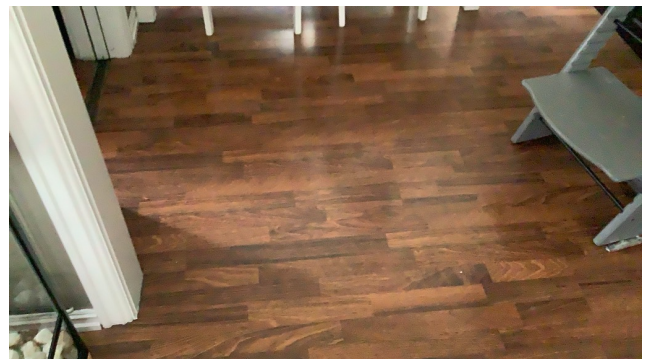
## ! TG 2 Etasjeskille/gulv mot grunn

Etasjeskiller er av trebjelkelag og betongstøpt gulv i kjeller.

- Det er målt høydeforskjell på mellom 15-30 mm gjennom hele rommet. Tilstandsgrad 2 gis med bakgrunn i standardens krav til godkjente måleavvik.

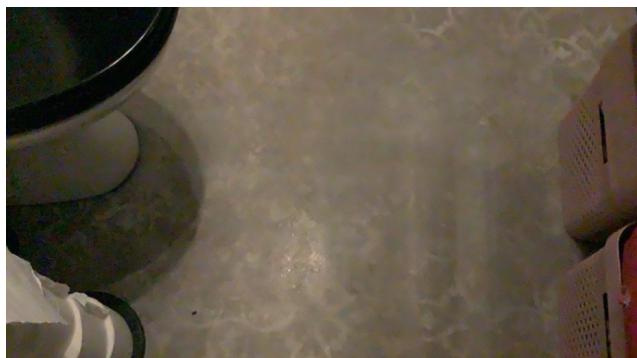
#### ! TG 1 Sluk, membran og tettesjikt

Det er plastsluk og synlig vinylbelegg som tettesjikt.

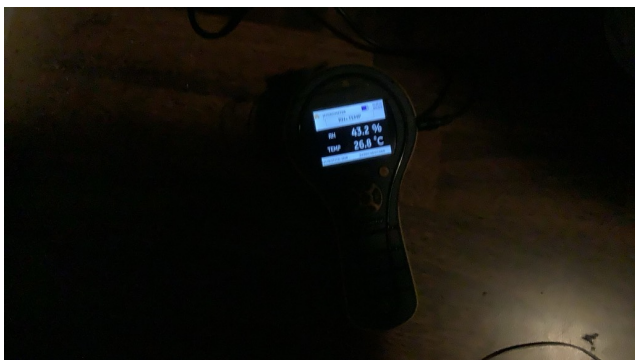
### ! TG 1 Tilliggende konstruksjoner våtrom

Hulltaking er foretatt uten å påvise unormale forhold.  
Hulltaking er foretatt ved/i i vegg på soverom mot bad.
