# Tilstandsrapport

Enebolig

Solkollen 57, 4628 KRISTIANSAND S

Rapportdato: 30.10.2025

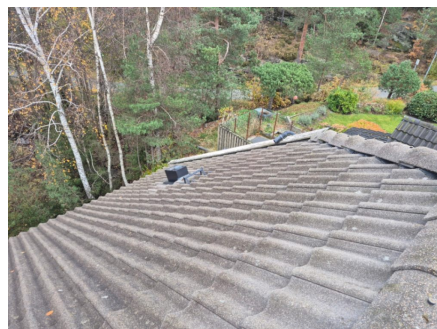
- Når taktekking og undertak begynner å bli gamle, øker risikoen for lekkasjer, noe som kan føre til omfattende og kostbare reparasjoner av underliggende konstruksjoner dersom en ikke foretar tiltak på konstruksjonene før dette oppstår.

Årlig kontroll av taket anbefales. Bytte stein ved behov fortløpende.

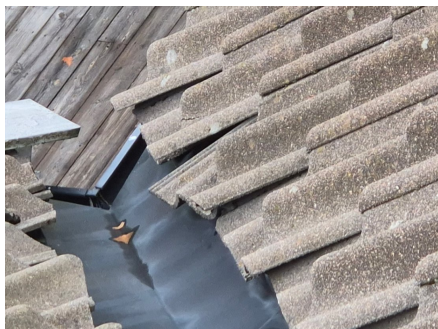
### Nedløp og beslag

- Overvåk tilstanden jevnlig. For å få tilstandsgrad 0 eller 1 må beslag/renner/nedløp skiftes ut, men tidspunktet for når dette er nødvendig er vanskelig å si noe om.
- Fare for snø fra taket ved manglende snøfangere.
- Utettheter i beslag vil på sikt kunne resultere i råte i undertak og/eller vann i underliggende konstruksjoner.

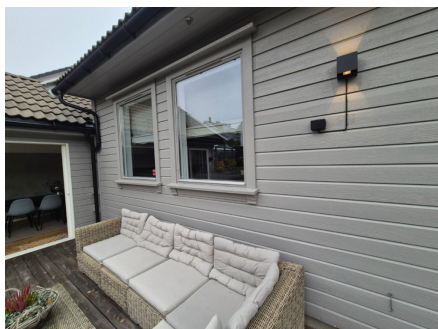
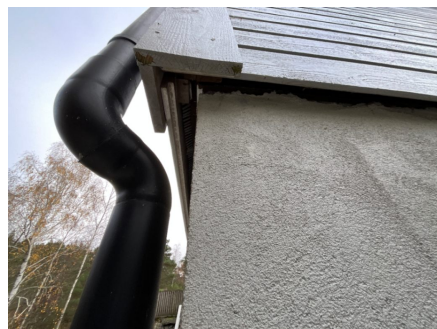
## TG 1 Veggkonstruksjon

Veggene har bindingsverkskonstruksjon fra byggeår. Fasade/kledning har bordkledning. Det må påregnes normalt vedlikehold av fasadene.

Museband montert.

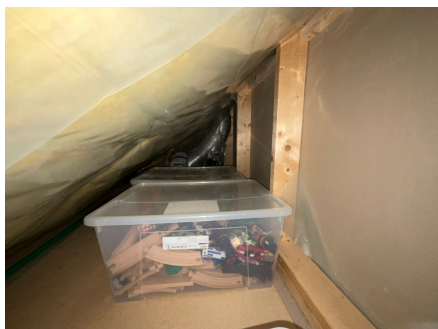
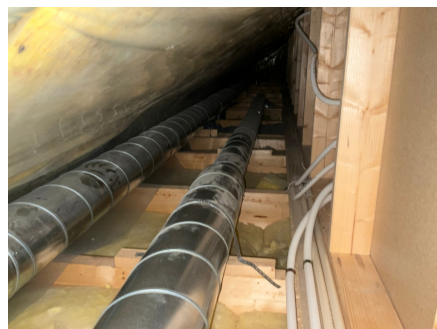
## TG 1 Takkonstruksjon/Loft

Takkonstruksjonen har sperrekonstruksjon. Store deler av konstruksjonen er kledd inne, tilstandsgrad 1 er satt på bakgrunn av alder på bygget og ingen negative funn innvendig eller utvendig. Da inspeksjonen er begrenset på bakgrunn av tilgang (kun luker i kott) er konstruksjonen vurdert med tanke på synlige deler samt alder på bygget og ingen negative funn.

Høy alder på byggets undertak tilsier at det nok vil være fuktmerker på undertaket, dette er normalt på denne typen bygg. Se forøvrig punkt takteking.

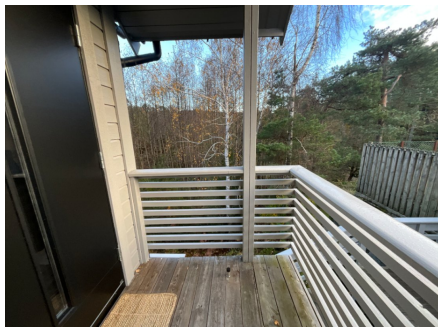
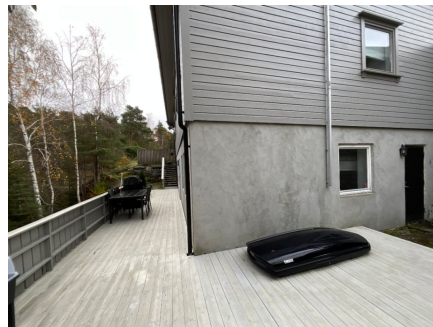
## TG 1 Balkonger, terrasser og rom under balkonger

Veranda med utgang fra stue. Dekke av terrassebord. Rekkverk av tre.

- Det er ikke krav om utbedring av åpninger i rekkverk til dagens forskriftskrav.

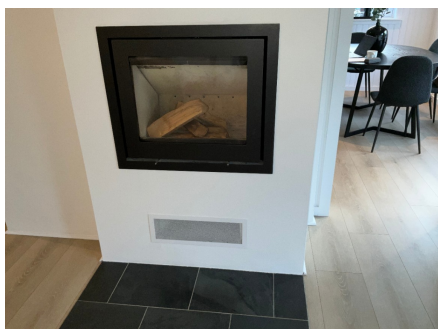
## TG 1 Pipe og ildsted

Boligen har elementpipe og vedovn.

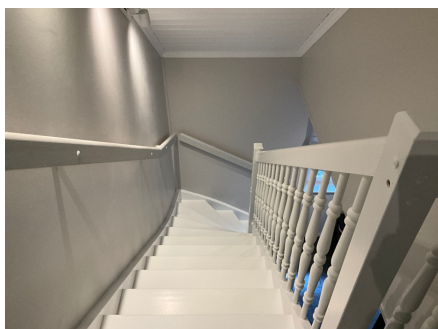
## TG 1 Innvendige trapper

Boligen har malt tretrapp.

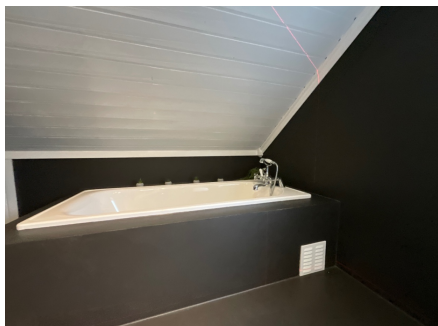
- Det er vindu/dør med ikke fuktbestandige materialer i våtsonen (ved vask, dusj, badekar, osv.), løsningen eller byggematerialet er uegnet.

- Uegnede materialer må fuktbeskyttes/utskiftes.

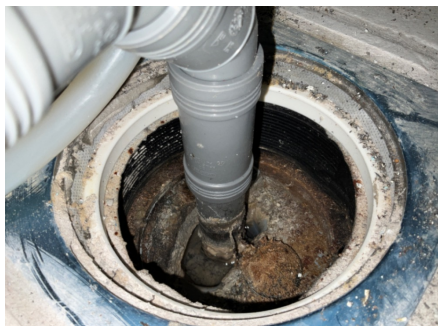
Det er registrert noe hulrom under deler av gulvet, avviket kan skyldes hulrom under flis eller under microsement overflatene.

- Et bad med manglende/redusert fall til sluk blir mindre funksjonelt og sikkert for brukeren. Dette kan medføre stående vann på gulvet, vann som ikke ledes effektivt til sluket, økt risiko for at vann renner ut av rommet og redusert sklisikkerhet på gulvet.
- Selv om bom eller hull lyd ikke alltid er et umiddelbart problem, bør det overvåkes nøye før eventuell utvikling i sprekker i flisfuger e.l. oppstår. Dette må en foreta tiltak for, for å begrense utviklingen.

Det benyttes badekar og gulvet får derfor ingen vannbelastning ved normalt bruk. Eventuelt vannsøl vil bli liggende på gulvet. For å lukke avviket må det etableres bedre fall til sluken og årsaken til hulrommet lokaliseres og utbedres.

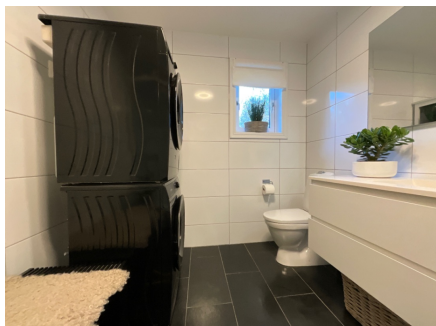
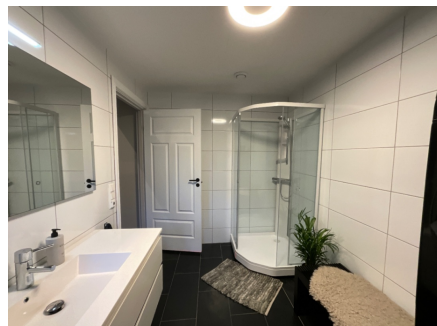
### TG 2 Overflater Gulv

- Et bad med manglende/reduert fall til sluk blir mindre funksjonelt og sikkert for brukeren. Dette kan medføre stående vann på gulvet, vann som ikke ledes effektivt til sluket, økt risiko for at vann renner ut av rommet og redusert sklisikkerhet på gulvet.
  - Det benyttes tett dusjkabinett og gulvet får ingen vannbelastning ved normalt bruk, men hver obs på lekkasjevann.
- Avviket har ingen konsekvens ved dagens bruk, ved endret bruk må det etableres fall til sluk.

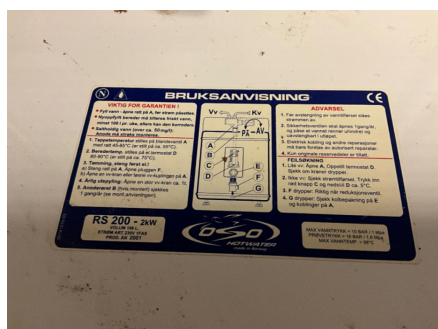
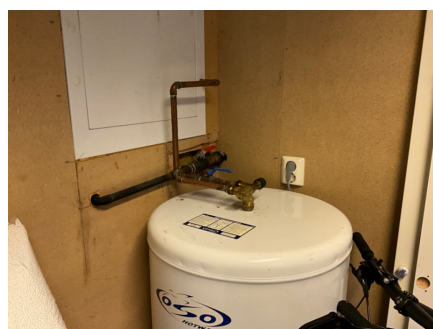
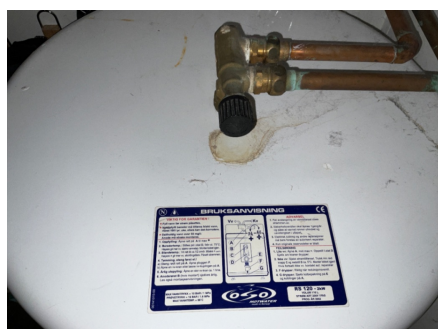
Tilstandsgraden settes i tråd med krav gitt i gjeldende standard (NS3600)

Eldre tanker med stor fare for lekkasjer, utskifting før lekkasje anbefales. Fare for skader i bygget.

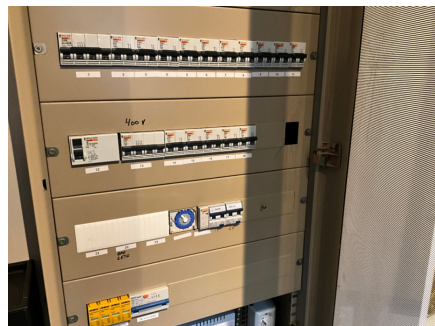
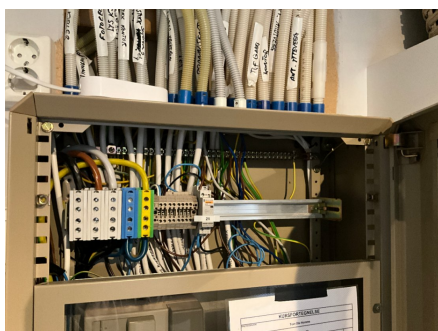
Håndskrevet kursfortegnelse.

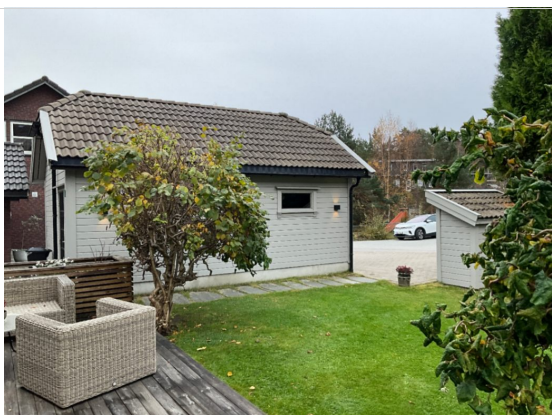
Taket er tekket med takstein.

Bygget er ikke tilstandsvurdert ihht Forskrift til avhendingslova og NS3600. Dette er kun en enkel beskrivelse.
