# Flott enebolig med godkjent utleiedel - Familievennlig område - 6 Soverom - Garasje

| Tilstandsrapport ..... | 38 |

# Om eiendommen

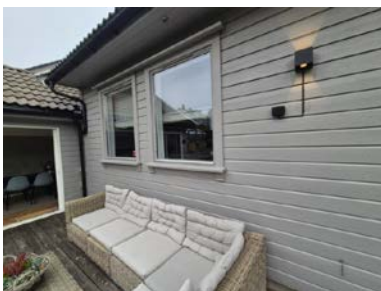
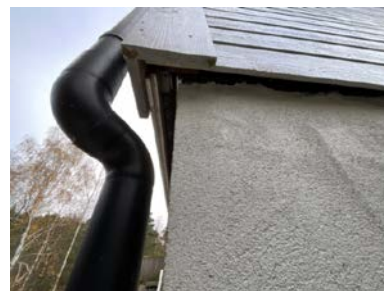
Museband montert.

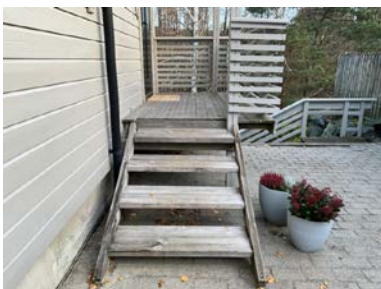
## TG 3 Utvendige trapper og støttemur

Mangler sikring.

- Rekkverk må monteres for å lukke avviket.

Konsekvens av manglende rekkverk er at trappen er mindre sikker i bruk og gir økt fare for fallskader.

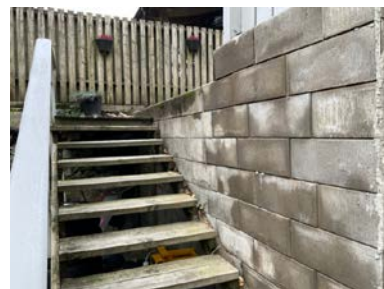
Skjevheter i muren.

Murveggen bør holdes under oppsikt, dersom det oppstår større skjevheter bør det gjøres tiltak for å sikre muren.

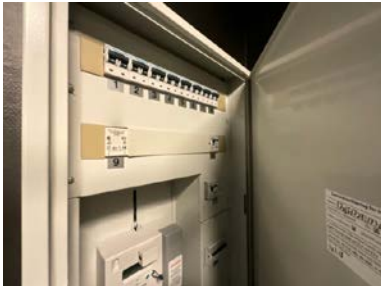
Håndskrevet kursfortegnelse.

På bakgrunn av manglende samsvarserklæringer på deler av anlegget anbefales det en utvidet el kontroll på hele anlegget. Kostnader etter en kontroll må påregnes.
