# Tilstandsrapport

Fritidsbolig

SAUDA kommune

gnr. 32, bnr. 862

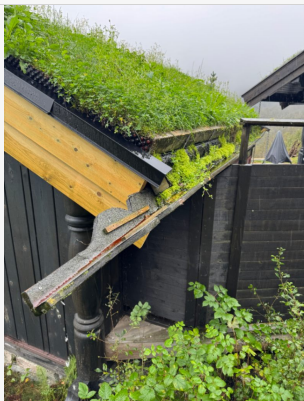
## Anneks

Bygget er isolert.

Bygget er ikke tilstandsvurdert ihht Forskrift til avhendingslova og NS3600. Dette er kun en enkel beskrivelse.
