# Tilstandsrapport

Leilighet

Tærudvegen 51 A, 2070 RÅHOLT

Oppdragsnr.: 19185-1779

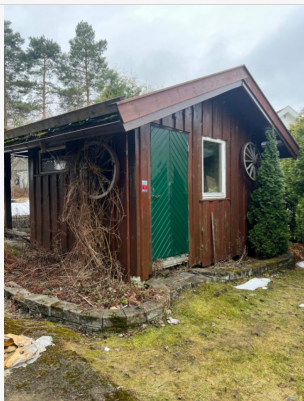
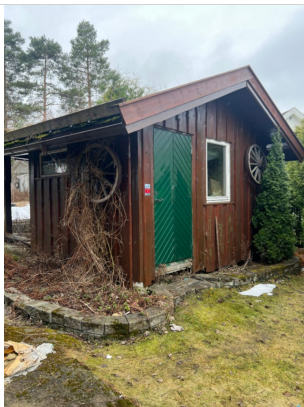
## Anneks

Bygning oppsatt på enkel fundamentering i tradisjonelt bindingsverk. Utvendig kledd med malt trepanel. Mønet saltak tekket med torvtak.

Bygget er ikke tilstandsvurdert ihht Forskrift til avhendingslova og NS3600. Dette er kun en enkel beskrivelse.

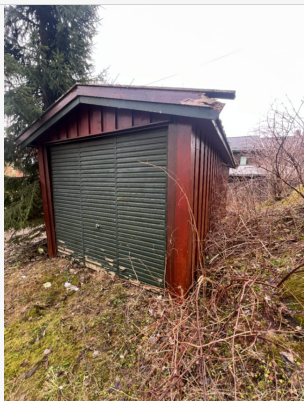
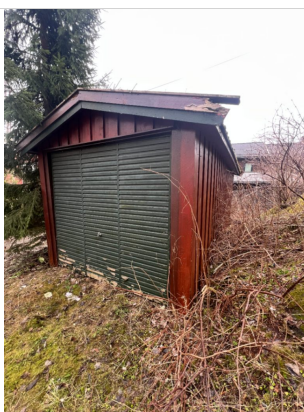
## Garasje

Garasje, uthus o.l. er ikke teknisk vurdert på linje med bolighuset. Tilstandsgrad er derfor ikke angitt. Bygningen har vedlikeholdsbehov.

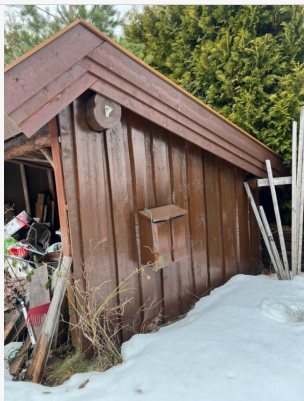
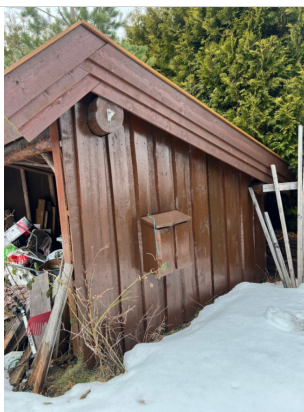
## Gapahuk

Bygning oppsatt på enkel fundamentering i tradisjonelt bindingsverk. Utvendig kledd med malt trepanel. Mønet saltak tekket med torv.
