Mikkjel Fønhus veg 1, 2407 ELVERUM

Oppdragsnr.: 1211240149

15.04.2024

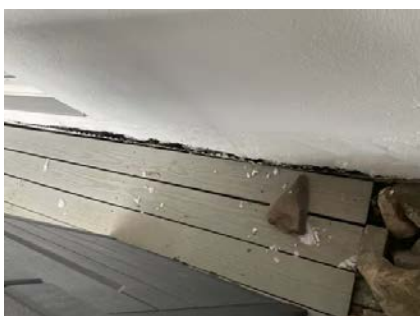
Manglende topplist til grunnmursplast.

Dreneringen/fuktsikring har nådd en alder som gjør tettheten usikker i tiden som kommer. Normal brukstid for en drenering anslås til å være ca 30 år.
Topplisten har løsnet enkelte steder.

Utbedre topplist til grunnmursplast.

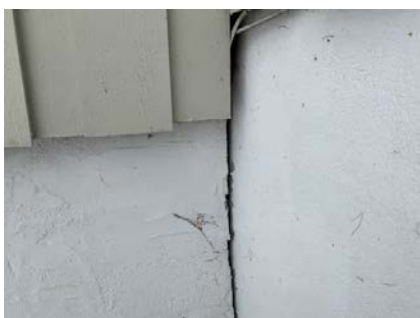
Tilbygget er satt opp i senere tid.
Tilbygget står på usikker grunn og har fått setningsskader.
Tilbygget har sunket i ytterkant, noe som gjenspeiler skjevheten i gulvet innvendig.

Viser utsklidd ringmur.

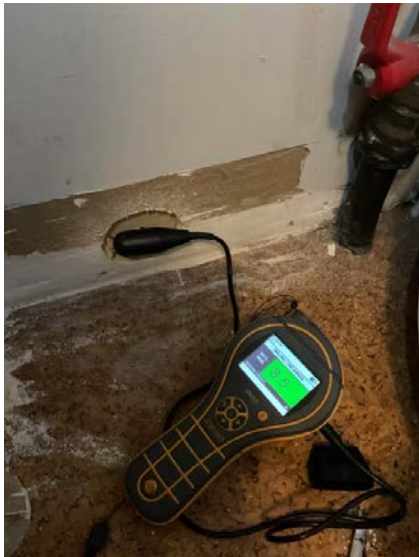
Fuktmåling i vegg under terreng.

Det er foretatt hulltaking i nedre del av vegg i bod.

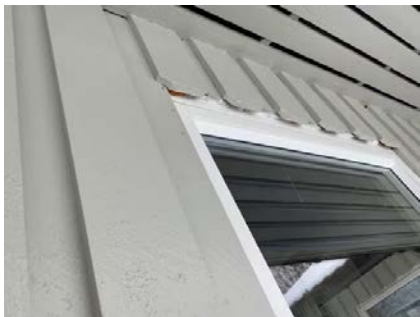
Synlig byggsaum over vindu.

Annen løsning på tetting over vinduer anbefales.

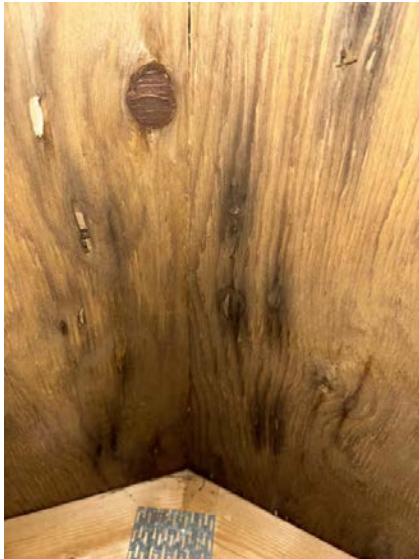
Misfarging i undertak.

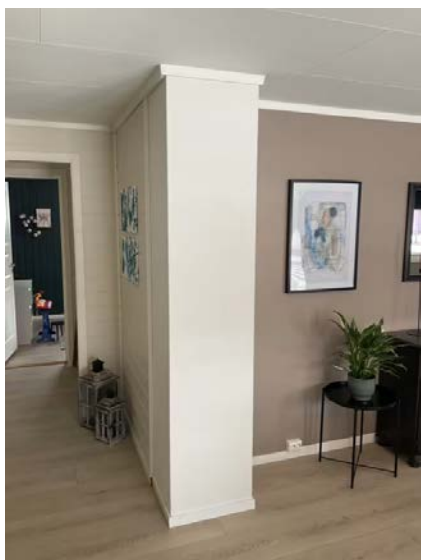
Pipe i 1. etasje

Taket er dekket med snø, så pipen er ikke kontrollert over tak.

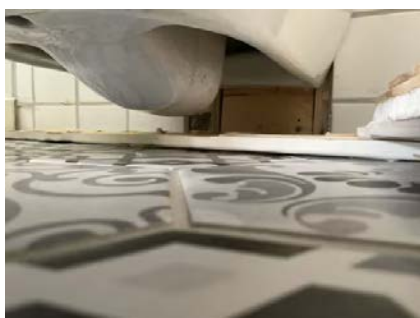
Ikke fliser under wc.

Det er etablert inspeksjonsluke i vegg siden av wc.
Det er ikke fliser på vegg under wc.
Det er ikke etablert noen drepsåpning for synliggjøring av lekkasje fra innebygd sisterner.

Det anbefales og opprette drepsåpning , for å synliggjøre eventuelle lekkasjer.

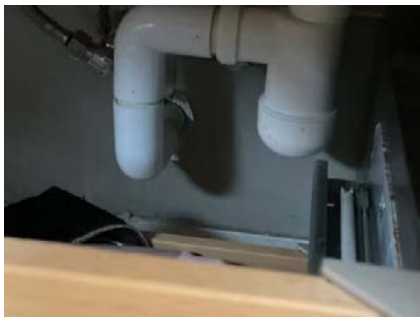
Utett gjennomføring gjennom vegg.

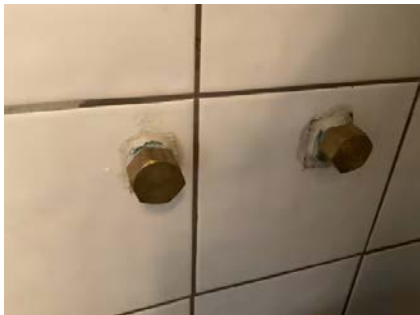
Gjennomføringer i vegg er tettet med silikon.

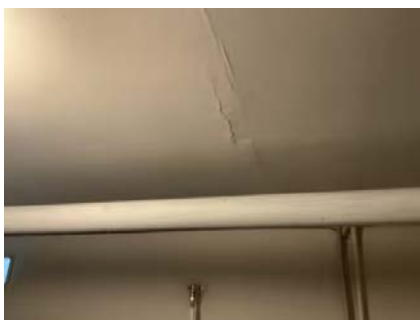
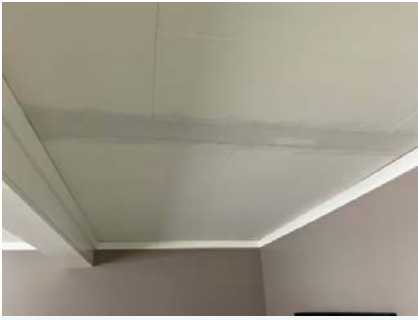
Manglende listverk.
Manglende sparkling og maling.
Gulv på soverom er ikke fagmessig utført.
Folie slipp på plater i tak.
Panelen i taket på soverom i underetasje henger og kan løftes.

Manglende sparkling og maling.

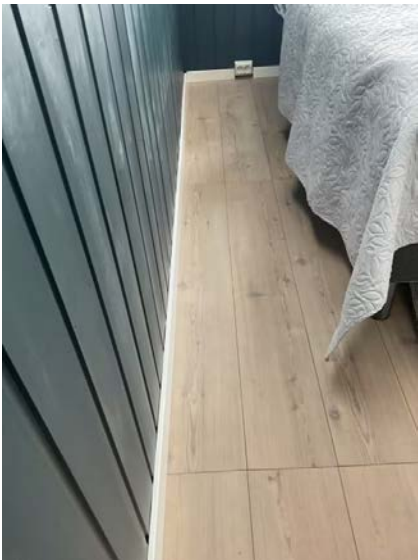
Ufagmessig gulv i tilbygg.

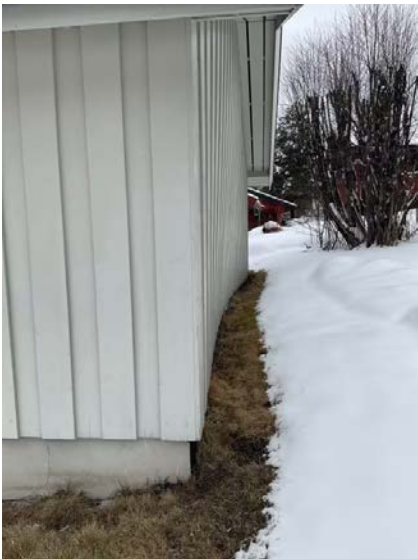
Bakvegg i garasjen har skidd inn.

Grunnmuren må skiftes ut.
Drenering må opprettes rundt hele.
Det foreligger tilbud på utbedringer av garasje.
