Tilstandsrapport

📍 Bytesteinen 4 B, 6517 KRISTIANSUND N

gnr. 34, bnr. 66

Befaringsdato: 20.01.2025

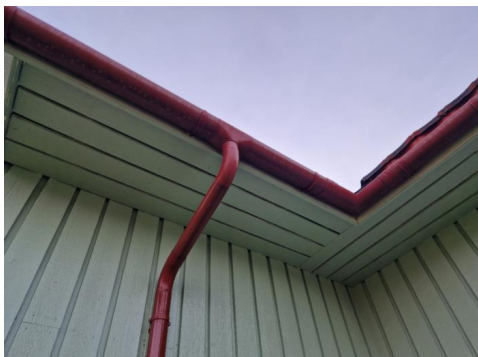
! TG 2 Veggkonstruksjon

Veggkonstruksjonen er kun besiktiget fra veggens overflater. Konstruksjonen er av bindingsverk, kledd med liggende og stående bordkledning.

Bygget må sikres mot skadedyr og råteskader.

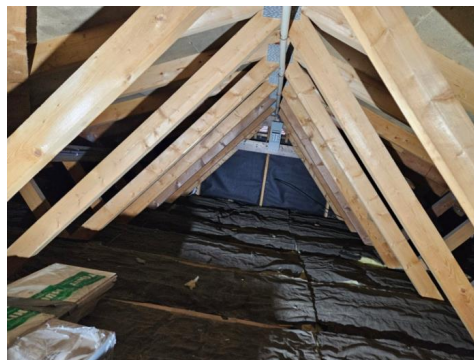
- Det er påvist fuktskjolder/skader i takkonstruksjonen.

Det er registrert skjoldmerker på takstol ved pipestokken. Ved bruk av fuktindikator gis det utslag som tilsier at det kan være risiko for fukt. Det er opplyst om at skjoldmerkene kommer fra en eldre skade, som er blitt utbedret.

Avviket gir grunnlag for at skjoldmerkene må overvåkes jevnlig. Skal konstruksjonen oppnå TG 0 eller 1 må avvikene utbedres.

Dokumentasjon på konstruksjonen bør innhentes, hvis mulig.

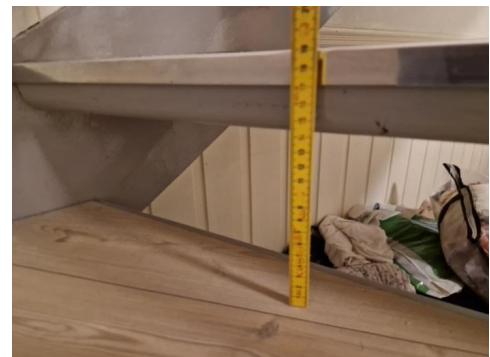
Det er påvist at trappen er montert skjevt. Dette kan gjøre trappen vanskelig å gå i.

Det er ikke krav om å utbedre trappen opp til dagens krav.

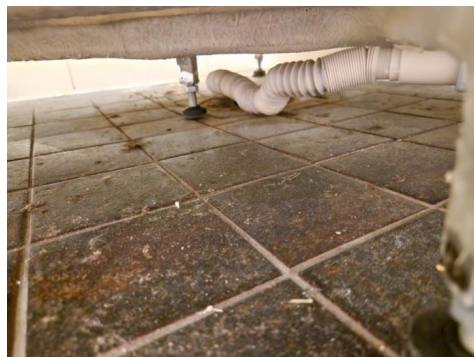
! TG 2 Sanitærutstyr og innredning

- Det er ikke påvist tilfredsstillende løsning for å synliggjøre lekkasje fra innebygget sistene.

Det er påvist avvik på tettingen rundt rør-innføringen til innredningen. Dette er et brud i tettesjiktet for våtrommet, som svekker den forventede funksjonen til våtrommet.

- Ved implementering av innebygget sistene var det ikke krav om lekkasjesikring, konstruksjonen bør jevnlig observeres.

Rør-inntaket for innredningen bør fuges.

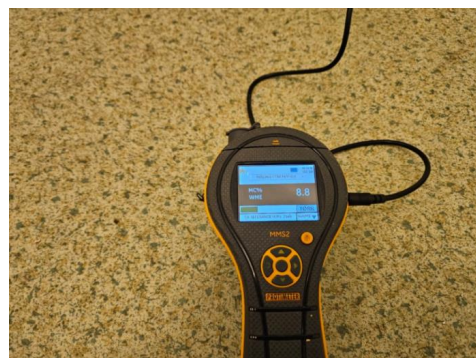
! TG 0 Tilliggende konstruksjoner våtrom

Hulltaking er foretatt uten å påvise unormale forhold. Hulltaking er foretatt ved/i bod. Fuktkvotemåling (vekt%) i konstruksjonen ble målt til 8.

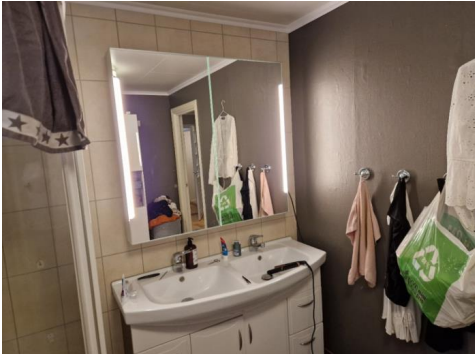
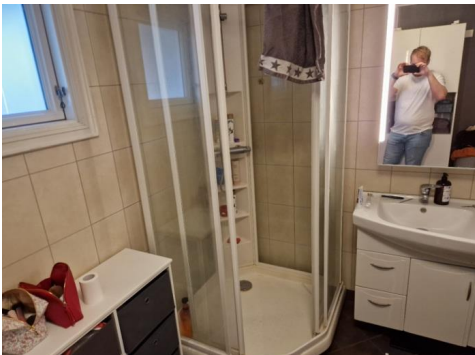
1. ETASJE > BAD

TG 2 Overflater vegger og himling

Avvikene gir grunnlag for at våtrommet overvåkes jevnlig. Skal konstruksjonen oppnå TG 0 eller 1 må avvikene utbedres.

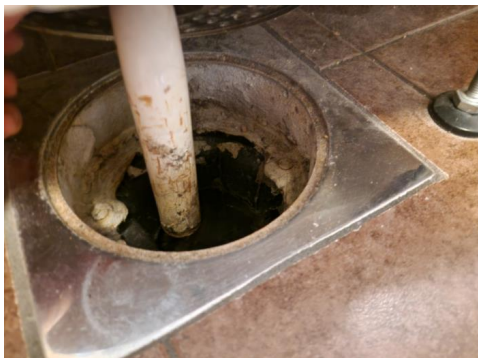
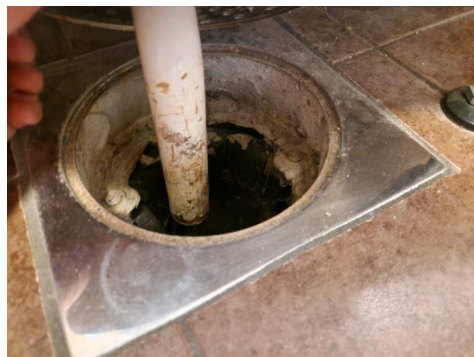
- Det er påvist avvik i fallforhold til sluk i forhold til krav i forskrift på byggetidspunktet.

Avvikene gir grunnlaget for at våtrommet bør overvåkes jevnlig. Det er som minste tiltak installert dusjkabinett og døren er hevet for å beholde anbefalingen om en høyde forskjell på minst 25mm. Skal konstruksjonen få TG 0 eller 1 må avviket utbedres.

- Overvåk tilstanden jevnlig. For å få tilstandsgrad 0 eller 1 må slukløsningen skiftes ut og sannsynligvis må også membransjiktet skiftes/utbedres. Det er imidlertid vanskelig å si noe om tidspunktet for når dette er nødvendig.

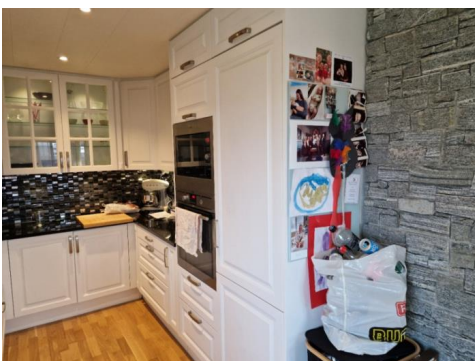
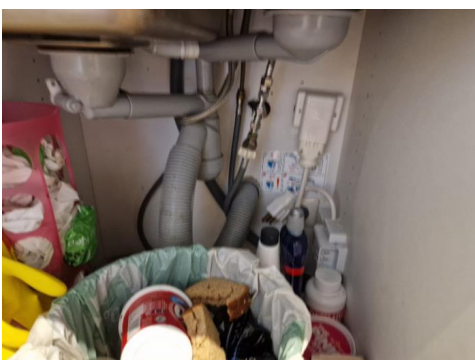
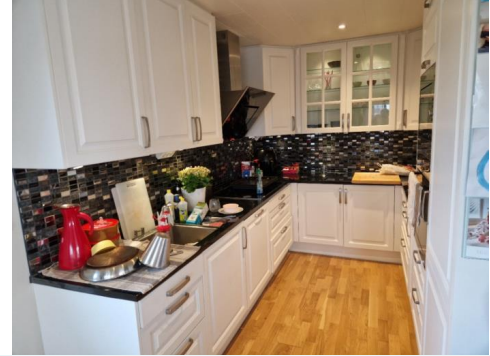
1. ETASJE > STUE/KJØKKEN

! TG 1 Avtrekk
