Bytesteinen 4B, 6517 KRISTIANSUND N

**Påkostet enebolig med fin utsikt
og stort uteområde med gode
solforhold. Garasje med el-bil
lader**

Tilstandsrapport

Befaringsdato: 20.01.2025

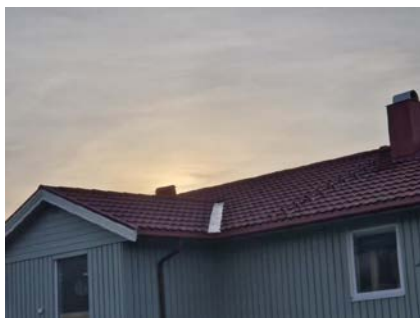
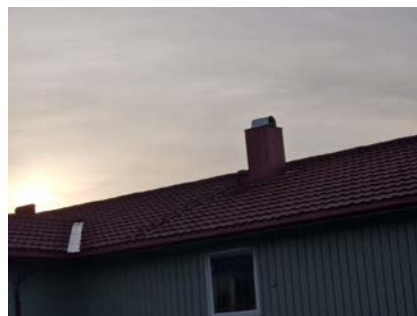
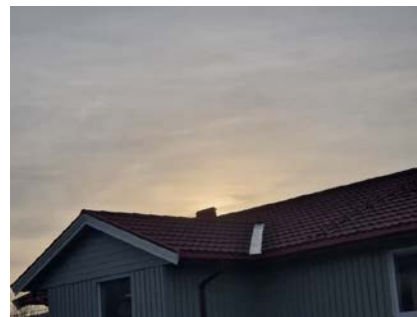
TG 2 Nedløp og beslag

Takrenner, nedløp og beslag er utført i sort stål.

- Andre tiltak:

Dokumentasjon bør innhentes hvis mulig. Videre bør det utføres ytterligere undersøkelser.

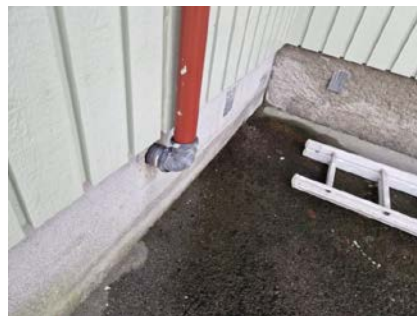
Taknedløpet blir ført inn til boligen. Det er ikke funnet inngang til krypkjeller, for å besiktige nedløpene.

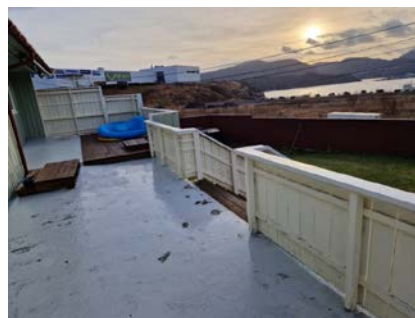
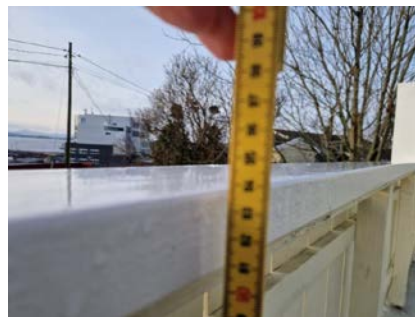
TG 2 Utvendige trapper

Boligen er oppført med utvendigtrapp av treverk mot veranda. Til hovedinngangen er det etablert en flislagt trapp.

- Det er ikke krav om utbedring av rekkverkshøyder opp til dagens krav.

Kostnadsestimat: 10 000 - 50 000

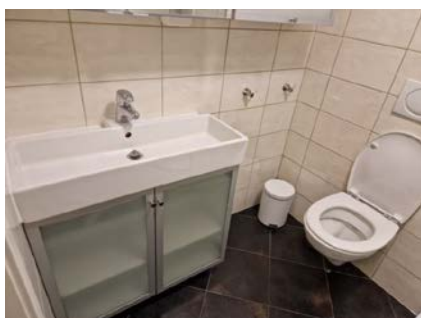
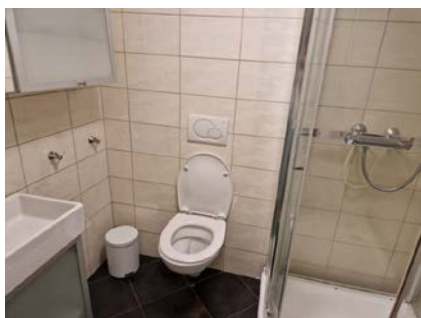
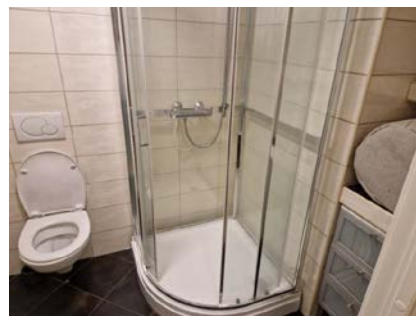
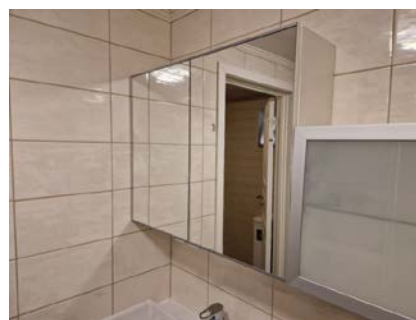
- Det er påvist avvik i fallforhold til sluk i forhold til krav i forskrift på byggetidspunktet.

Avvikene gir grunnlaget for at våtrommet bør overvåkes jevnlig. Det er som minste tiltak installert dusjkabinett og døren er hevet for å beholde anbefalingen om en høyde forskjell på minst 25mm. Skal konstruksjonen få TG 0 eller 1 må avviket utbedres.

- Tilgang til sluk må bedres både for inspeksjon og rengjøring.
- Overvåk tilstanden jevnlig. For å få tilstandsgrad 0 eller 1 må tettesjiktet skiftes ut, men tidspunktet for når dette er nødvendig er vanskelig å si noe om.

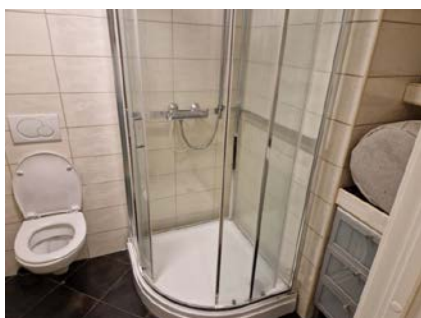
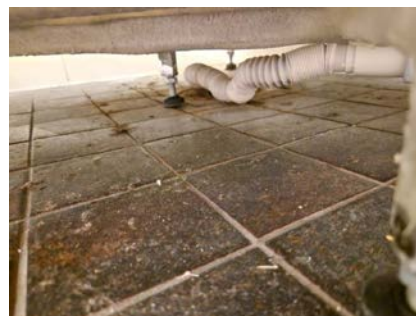
! TG 2 Sanitærutstyr og innredning

- Det er ikke påvist tilfredsstillende løsning for å synliggjøre lekkasje fra innebygget sisterner.

Det er påvist avvik på tettingen rundt rør-innføringen til innredningen. Dette er et brud i tettesjiktet for våtrommet, som svekker den forventede funksjonen til våtrommet.

- Ved implementering av innebygget sisterner var det ikke krav om lekkasjesikring, konstruksjonen bør jevnlig observeres.

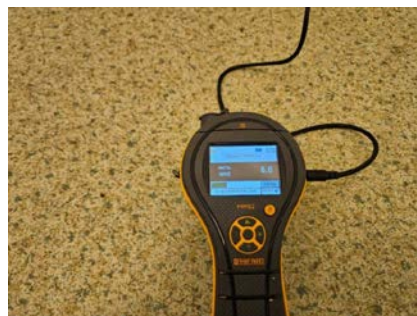
1. ETASJE > BAD

TG 0 Tilliggende konstruksjoner våtrom

Hulltaking er foretatt uten å påvise unormale forhold. Hulltaking er foretatt ved/i bod. Fuktkvotemåling (vekt%) i konstruksjonen ble målt til 8.

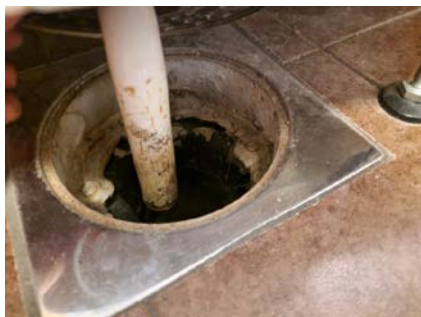
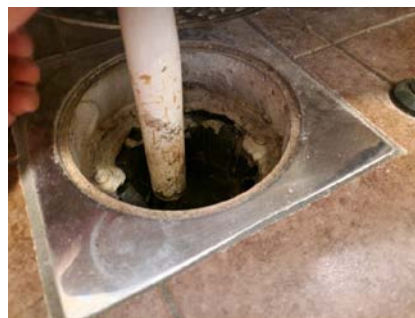
Vurdering av avvik:

Konsekvens/tiltak

- Overvåk tilstanden jevnlig. For å få tilstandsgrad 0 eller 1 må slukløsningen skiftes ut og sannsynligvis må også membransjiktet skiftes/utbedres. Det er imidlertid vanskelig å si noe om tidspunktet for når dette er nødvendig.

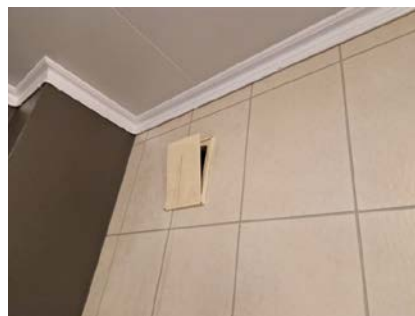
1. ETASJE > BAD

! TG 1 Sanitærutstyr og innredning

Vurdering av avvik:

- Elektrisk avtrekksvifte bør monteres for å lukke avviket.

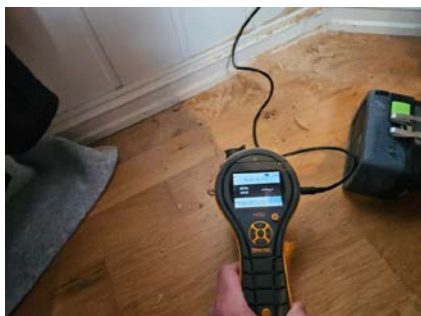
KJØKKEN

! TG 0 Tilliggende konstruksjoner våtrom

Hulltaking er foretatt uten å påvise unormale forhold. Hulltaking er foretatt fra omkleddings-rommet mot dusjkabinettet. Fuktkvotemåling (vekt%) i konstruksjonen ble målt til 7.

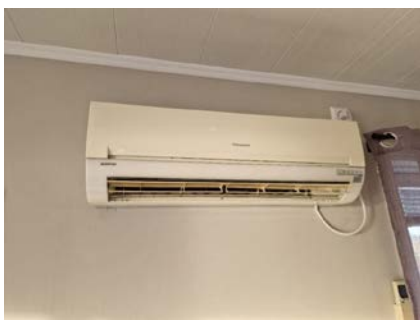
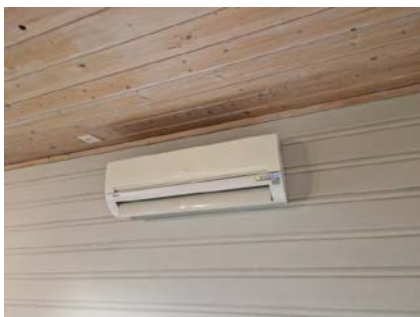
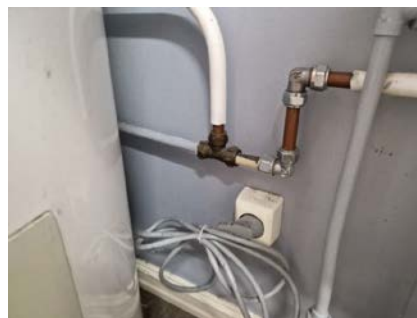
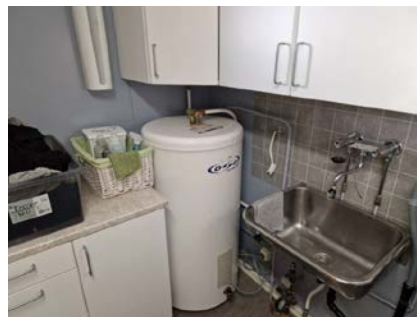
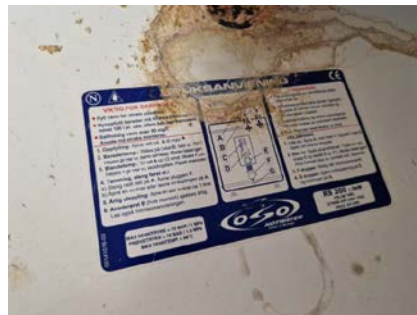
Vurdering av avvik:

Konsekvens/tiltak

- Anlegget må sjekkes av fagperson, som må utføre eventuelle tiltak på anlegget.
