# Tilstandsrapport

Enebolig

Jøransberg 15 , 3770 KRAGERØ

Befaringsdato: 28.11.2025

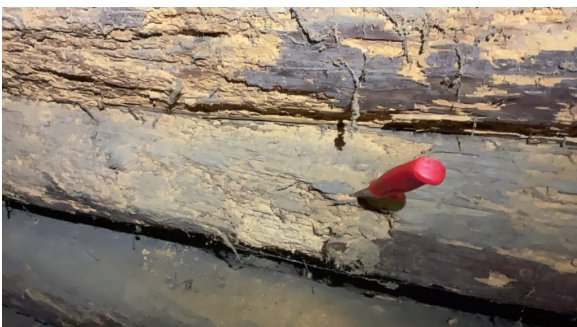
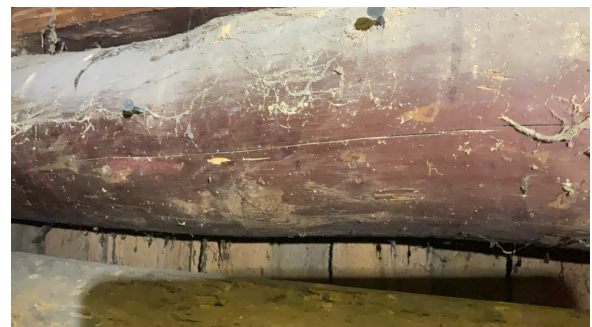
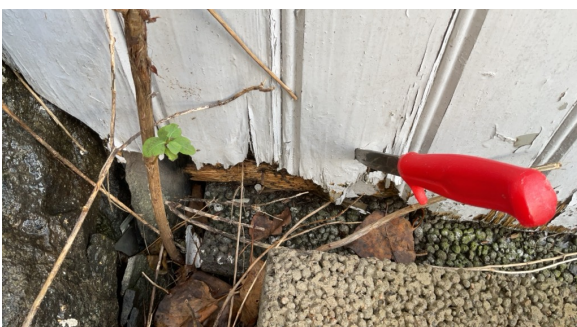
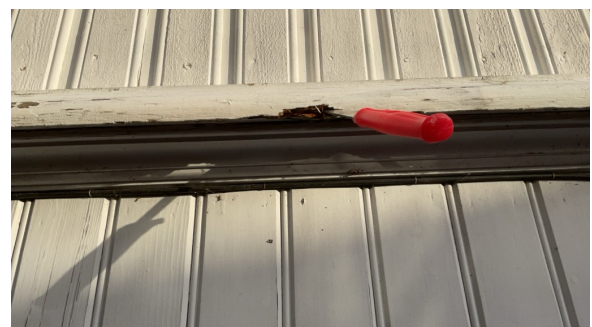
- Det er ingen eller liten lufting i nedre kant av kledning mot grunnmur.
- Det er påvist råteskader i veggkonstruksjonen.
- Det er påvist spredte råteskader i bordkledningen.

Omfanget av ev. råte i skjult konstruksjon, gjør kostnadsestimatet usikkert.

- Råteskadede konstruksjoner må skiftes ut.
- Råteskadet trekledning må skiftes ut.

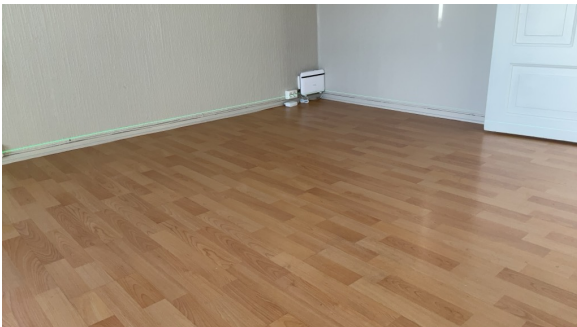
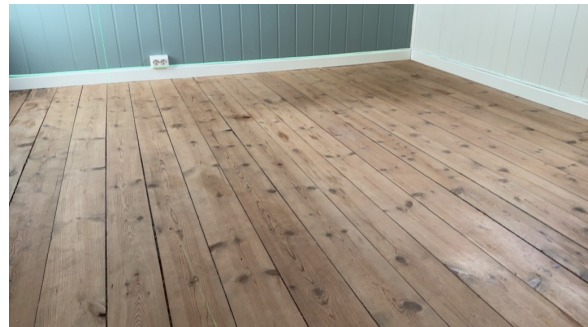
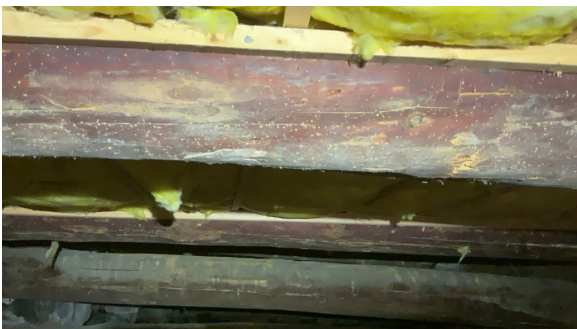
- Det er målt høydeforskjell på mellom 15-30 mm gjennom hele rommet. Tilstandsgrad 2 gis med bakgrunn i standardens krav til godkjente måleavvik.

Det ble funnet flyvehull etter treskadeinsekter (sansynligvis stripet borebille) i gulvbjelkene i kjelleren. Det vites ikke om det er et aktivt eller et gammelt angrep. Angrepet bør holdes under oppsikt.

- For å få tilstandsgrad 0 eller 1 må høydeforskjeller rettes opp. Det vil imidlertid sjelden være økonomisk rasjonelt som et enkeltstående tiltak i en bolig som dette. Dersom boligen en gang skal renoveres, kan man vurdere slike tiltak.

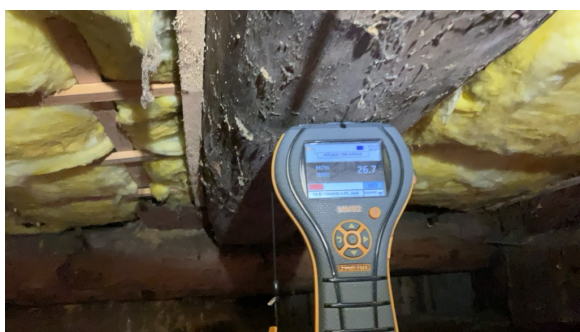
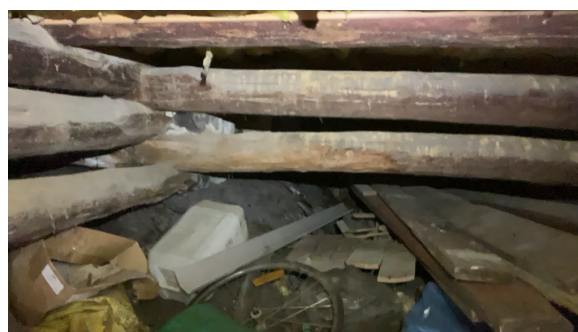
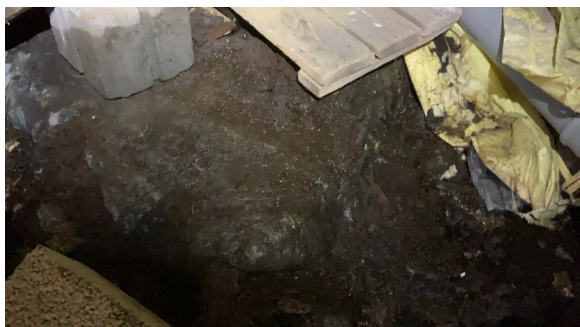
- Det er ikke tilfredsstillende ventilering av krypkjeller.
- Det er stedvis påvist fuktnivå som tilsier at konstruksjonen kan ha fuktskader.

Det er ikke drenert. Dette er heller ikke vanlig på hus med ringmur og krypkjeller. Fukt kan naturlig følge fjellet inn i kjelleren. Det ble målt fukt i treverket i krypkjelleren nær metningspunktet for treverk, 26,7 %. Verdier over 18 % kan gi forhold der mugg/sopp kan utvikle seg.

Montering av krypromsventilasjon vil senke fuktnivået i krypkjelleren og dermed redusere mulighetene for aktivitet fra borebiller.
