# Tilstandsrapport

2-roms andelsleilighet

Revelheigata 14, 8610 MO I RANA

Befaringsdato: 29.01.2025

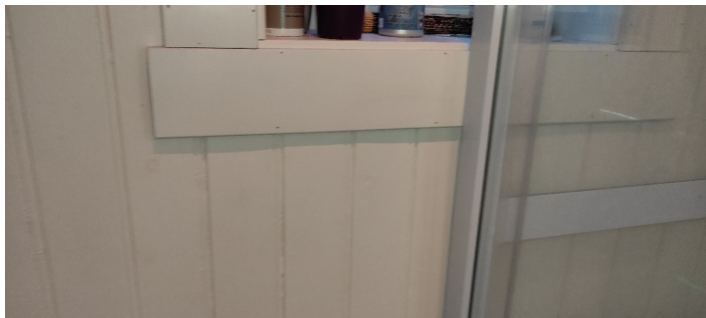
## 1. ETASJE > BAD

Det ble fuktmålt ved befaring, og ingen forhøyede fuktverdier ble registrert.

#### Vurdering av avvik:

- Det er mulighet for at det kan forekomme vannlekkasje på våtrommet hvor vann vil gå til sluk.
- Det er påvist at høydeforskjell fra topp slukrist til gulv/synlig topp membran ved dørterskel er mindre enn 25 mm.
- Det er påvist avvik i fallforhold til sluk i forhold til krav i forskrift på byggetidspunktet.
- Målinger viser at det ikke er fall til sluk (motfall).

- Det er påvist mangelfull/feil utførelse rundt rørgjennomføringer e.l. som gir fare for fukt i konstruksjonen i våtsonen.
- Membran i kombinasjon med gammelt sluk uten klemring. Membran er smurt ned på sluk.

Sluk uten vanntett forbindelse til golvmembranen, det vil si sluk uten klemring eller limflens, må byttes ut fordi det er stor sannsynlighet for lekkasje ved vannbelastning på golvet.

- Løsningen/utførelsen rundt rørgjennomføringer gir fare for fukt inn i konstruksjoner.
- Sluket må sjekkes og rengjøres jevnlig.
- Overvåk tilstanden jevnlig. For å få tilstandsgrad 0 eller 1 må slukløsningen skiftes ut og sannsynligvis må også membransjiktet skiftes/utbedres. Det er imidlertid vanskelig å si noe om tidspunktet for når dette er nødvendig.

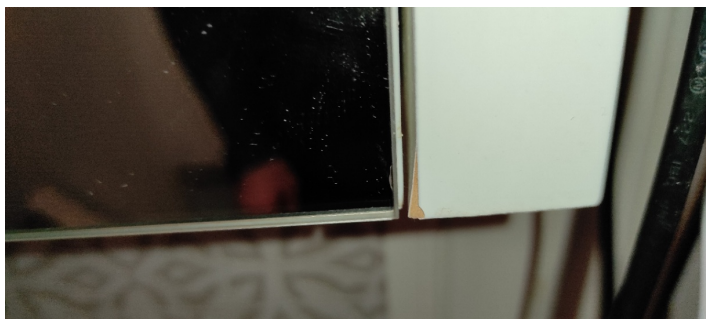
## 1. ETASJE > BAD

Funksjonstest av avtrekk.

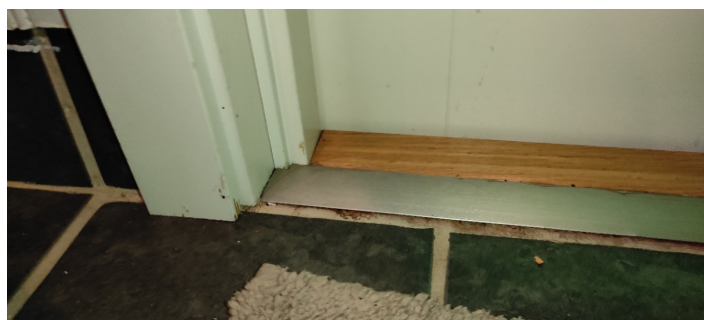
## 1. ETASJE > BAD

Det ble ikke registrert forhøyede fuktverdier, og måleresultatet ble ikke synlig på fuktmåleren. Dette vil si at trevirket inneholder mindre enn 8% fuktighet. Generelt bør ikke fuktigheten i trevirket ligge høyere enn 15%.

Det ble og utført fuktsøk på gulvet i området rundt sluken, og det ble ikke registrert forhøyede fuktverdier.
