Tilstandsrapport

Enebolig

Bekkevegen 7B , 8663 MOSJØEN

Rapportdato: 01.03.2026

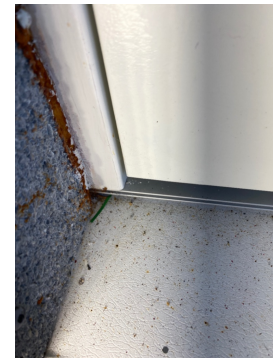
Det er påvist påbegynt svelling mot hörnet på dørblad. Synlig byggsaum.

Det bør utføres overflatebehandling og utbedring av dørbladet for å hindre videre svelling og forringelse.

Byggsaum bør fuges/tettes for å sikre tilstrekkelig tetting og varighet. Dersom tiltak ikke iverksettes, kan det oppstå ytterligere skader på døren og redusert beskyttelse mot vær og vind.

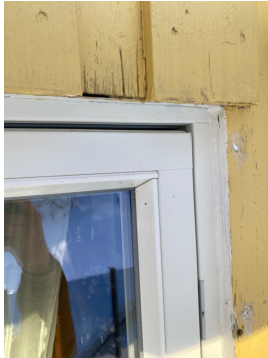
- Det er påvist avvik rundt innsettsdetaljer. Døren mangler vannbrett/beslag i overkant.

Manglende vannbrett/beslag over dør.

Det bør monteres vannbrett eller beslag i overkant av døren for å hindre vanngjennomtrengning og redusere risikoen for fuktskader på dør og omkringliggende konstruksjon.

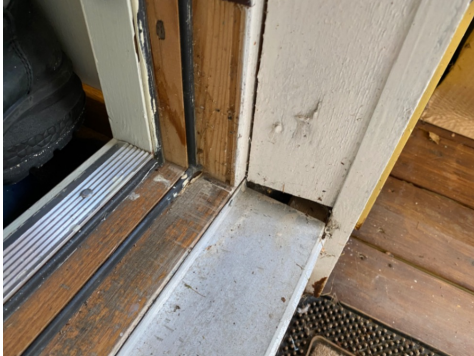
Åpning mellom omramming og beslag.

Det bør monteres beslag i overkant av døren og åpninger i beslag under døren bør utbedres for å forhindre lekkasje i konstruksjon.

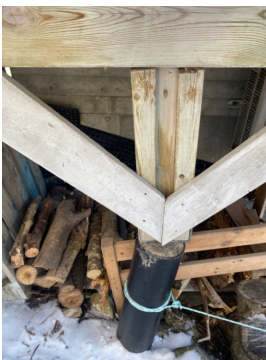
Skjevheter i fundamentering mot søyle.

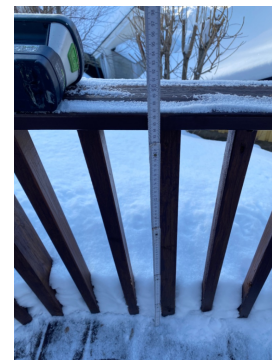
Høyde rekkverk ca. 86 cm. Det bemerkes at det ikke er krav til rekkverk med mindre trappen er over 50 cm. over terrengnivå. Høyde til terrengnivå er ikke målt grunnet snødekt tomt ved befaringsdagen

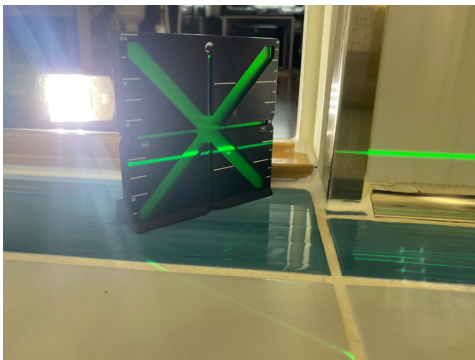
- Til tross for avviket i fall/høydeforskjell til sluk, vil gulvet fortsatt kunne lede vann mot sluket, men med redusert effektivitet. Dette kan potensielt øke risikoen for vannansamling i enkelte områder av badet.
- Selv om bom eller hullyd ikke alltid er et umiddelbart problem, bør det overvåkes nøye før eventuell utvikling i sprekker i flisfuger e.l. oppstår. Dette må en foreta tiltak for, for å begrense utviklingen.

Måling av fallforhold fra dør.

Vær oppmerksom ved bruk. For å få tilstandsgrad 0 eller 1 må gulvet bygges med riktig fall til sluk. Det vil imidlertid sjelden være økonomisk rasjonelt som et enkeltstående tiltak. Ved en eventuell renovering, påse at badet bygges med tilfredsstillende fall til sluk.

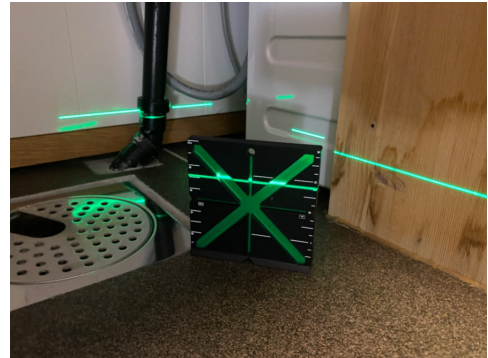
Måling av fallforhold til sluk.
