# Tilstandsrapport

Boligbygg med flere boenheter

Øvre ringvei 42 L, 4620 KRISTIANSAND S

# gnr. 13, bnr. 1433, snr. 12

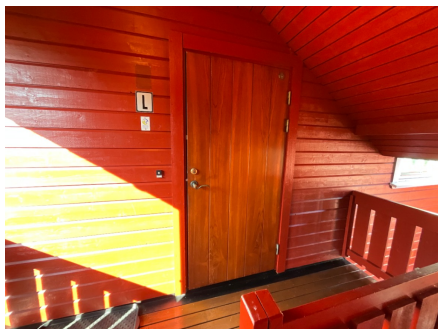
#### TG 1 Dører

Bygningen har malt hovedytterdør og malt balkongdør i tre.  
Ytterdør og verandadør er funksjonstestet for heng i hengsler og tetting, uten å finne nevneverdig avvik.  
Årlig justeringer av dører må forventes.

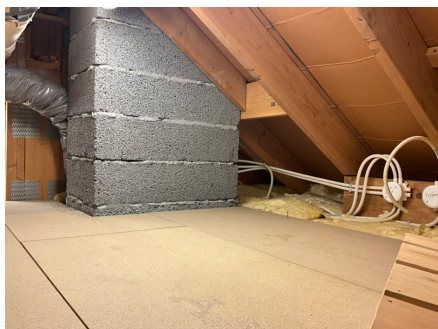
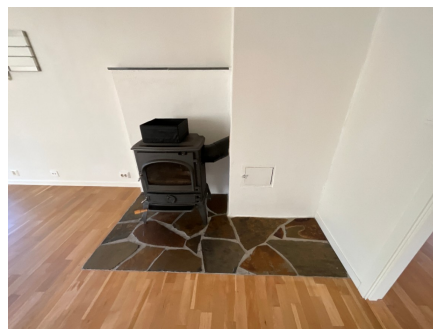
## TG 1 Pipe og ildsted

Leiligheten har elementpipe og vedovn.

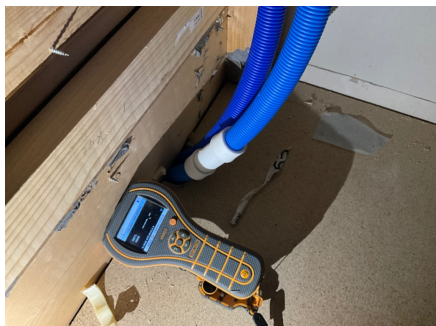
## 2.ETASJE > BAD

Hulltaking er foretatt uten å påvise unormale forhold. Hulltaking er foretatt ved/i soverom bak våtsone for dusjen. Fuktkvotemåling (vekt%) i konstruksjonen ble målt til under 6.
