Tilstandsrapport

Enebolig

Rudsvebakken 94, 2840 REINSVOLL

Befaringsdato: 14.05.2024

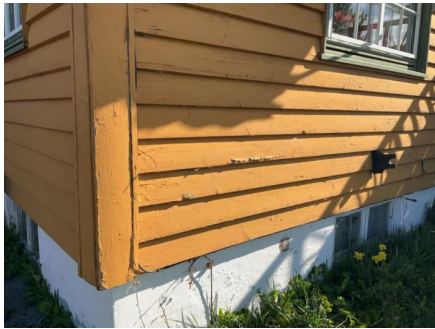
Det er ingen eller liten lufting i nedre kant av kledning mot grunnmur. Eldre trevegger kan ha skjulte skader, spesielt over grunnmuren og rundt vinduer/dører/gjennomføringer.

Stedvis råteskader nederst på kledning.

Kledning anbefales utskiftet. Det bør foretas tiltak for å bedre lufting av kledningen.

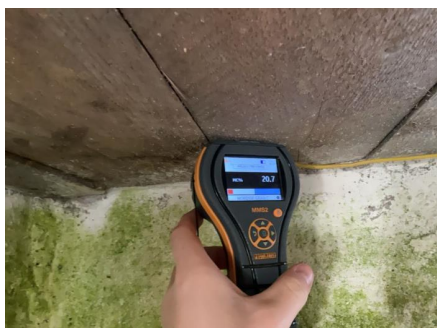
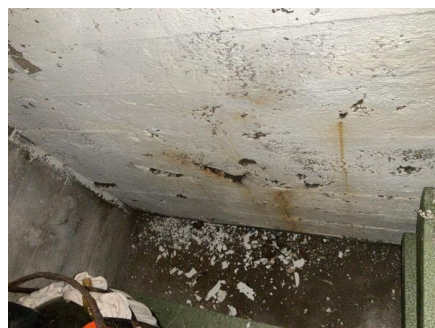
Alger er registrert på grunnmurens innside.

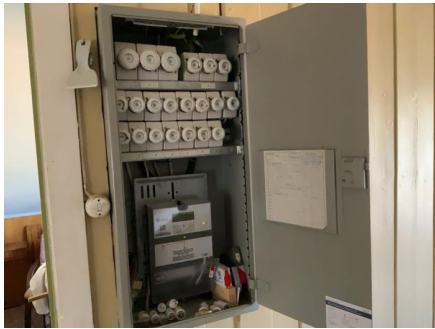
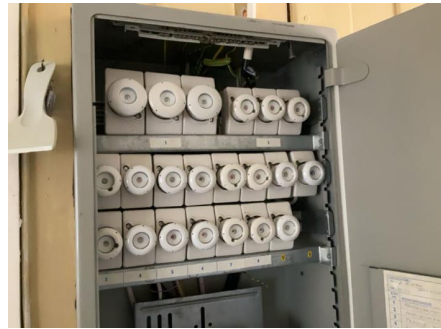
Det er ikke gjennomført tilsyn av boligens elektriske anlegg av DLE (Det Lokale EL. tilsynet) innenfor de siste 5 år. For elektrisk anlegg er det gjennomført en forenklet kontroll begrenset til de spørsmål og undersøkelser som forskrift til avhendingslova (tryggere bolighandel) § 2-18 inneholder. Dette kan ikke sammenlignes med en kontroll utført av offentlig myndighet (Det lokale eltilsyn) eller registrert elektrovirksomhet, og en bygningssakkyndig har verken kompetanse eller lov til å foreta en slik kontroll. Tilstandsgraden er vurdert ut fra den foreklede og begrensede kontrollen som forskriften inneholder. El-anlegget kan ha feil og mangler som en slik forenklet undersøkelse ikke vil avdekke. Vær derfor oppmerksom på denne risikoen, og søk videre veiledning eller få en fullstendig kontroll utført av registrert elektrovirksomhet. Estimert for kostnad er kun vurdert ut fra at el-kontroll må foretas- kostnad for å rette avvik etter kontroll er ikke vurdert. Skrusikringer er utdatert i forhold til dagens standard. Deler av el-anlegget er ikke jordet.
