Rudsvebakken 94, 2840 REINSVOLL

Enebolig med 3 soverom, landlig beliggenhet med flott utsikt - idyllisk hage - romslig utehus.

Befaringsdato: 14.05.2024 Rapportdato: 11.06.2024 Oppdragsnr.: 21008-1411 Referansenummer: RI5247

Autorisert foretak: Takstcon AS Sertifisert Takstingeniør: Ole Anders Brænden

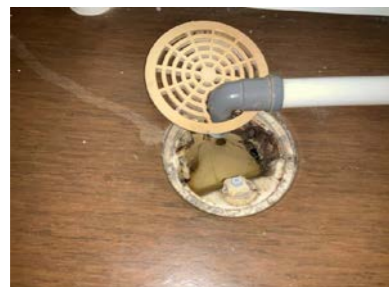
Ved bruk av fuktindikator på utsatte steder registrerte jeg ingen unormale verdier.

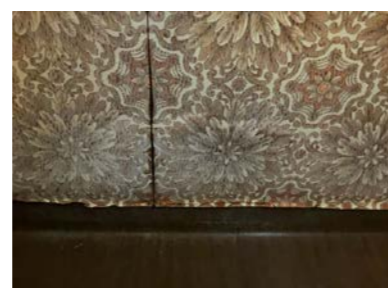
1. ETASJE > BAD

TG 2 Tilliggende konstruksjoner våtrom

- Tiltak:
- Skader/ følgeskader kan være en konsekvens av feil ved utførelse. Det anbefales derfor å følge med på tilstand til konstruksjonen.

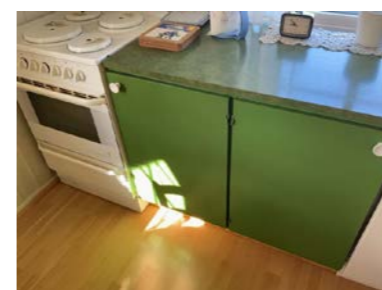
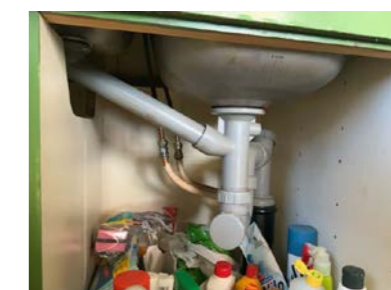
- Det er påregnelig med utskiftning/utbedringer av kjøkkeninnredningen.

Avhengig av bruksmønster og krav til estetikk av kjøper kan det være påregnelig med utskiftning/utbedringer av kjøkkeninnredningen.

Ved bruk av fuktindikator på utsatte steder registrerte jeg ingen unormale verdier.

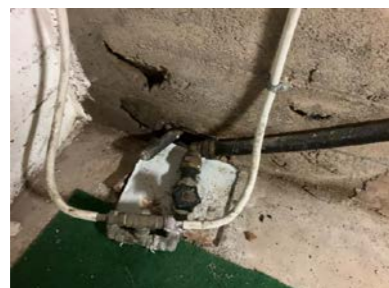
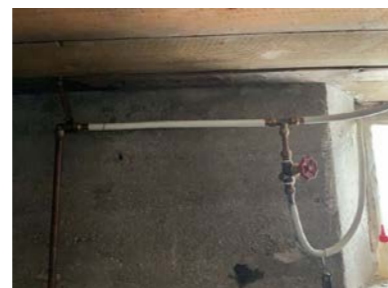
Eldre metallrør kan være utsatt for rust/groing og gi redusert gjennomstrømning/risiko for lekkasjer. Alder er normalt i seg selv en vurderingskriterium hva angår slitasjegrade. Utvendige vannrør som begynner å bli gamle vil ha en helt naturlig slitasjegrade. For eksempel nevnes at partikler bygger seg opp i rør og reduserer/stenger gjennomstrømmingen, terrengdeformasjoner som forårsaker utettheter og fortettinger.

Det er ikke behov for strakstiltak utifra at vannledninger fungerer i dag, men utifra forventet brukstid kan skader plutselig oppstå.

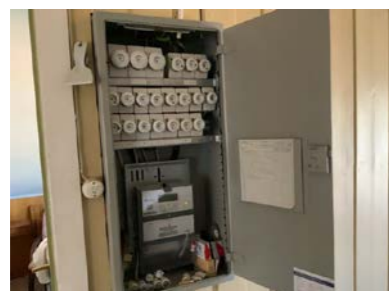
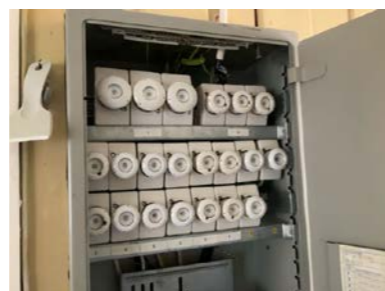
Det er ikke gjennomført tilsyn av boligens elektriske anlegg av DLE (Det Lokale EL. tilsynet) innenfor de siste 5 år. For elektrisk anlegg er det gjennomført en forenklet kontroll begrenset til de spørsmål og undersøkelser som forskrift til avhendingslova (tryggere bolighandel) § 2-18 inneholder. Dette kan ikke sammenlignes med en kontroll utført av offentlig myndighet (Det lokale eltilsyn) eller registrert elektrovirksomhet, og en bygningssakkyndig har verken kompetanse eller lov til å foreta en slik kontroll. Tilstandsgraden er vurdert ut fra den forenklete og begrensede kontrollen som forskriften inneholder. El-anlegget kan ha feil og mangler som en slik forenklet undersøkelse ikke vil avdekke. Vær derfor oppmerksom på denne risikoen, og søk videre veiledning eller få en fullstendig kontroll utført av registrert elektrovirksomhet. Estimert for kostnad er kun vurdert ut fra at el-kontroll må foretas- kostnad for å rette avvik etter kontroll er ikke vurdert. Skrusikringer er utdatert i forhold til dagens standard. Deler av el-anlegget er ikke jordet.

Kostnadsestimat: Under 10 000

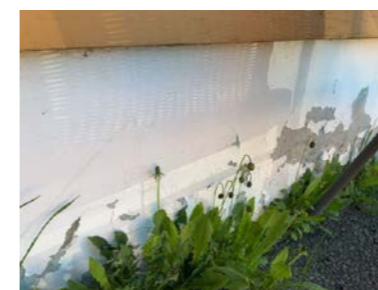
Eldre betong kan ha redusert kvalitet. Fuktdikonasjoner er registrert i vegg mot grunnen, dette øker risikoen for skjulte skader. Dette kan skyldes sviktende drenering eller kappilæropptrekk av fukt i vegger. Konsekvens av kappilæropptrekk i u vegger kan være forhøyede fuktverdier og avflassing av overflatebehandling. Saltutslag på vegg, dette indikerer fuktvandring i vegger. Malingsflass utvendig og innvendig.

- Lokal utbedring må utføres.

Overvåk tilstanden jevnlig. Tidspunktet for reparasjon og eventuelt når dette er nødvendig er vanskelig å si noe om. Bruken av underetasje/kjeller vil også være avgjørende.

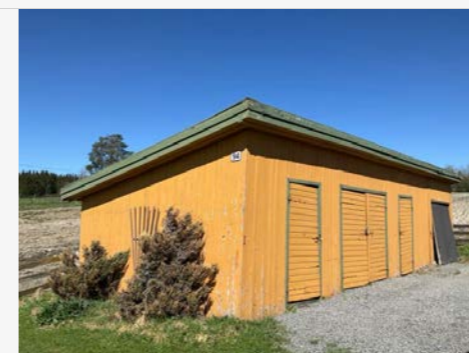
Garasje

Fundamentert direkte på grunn. Råteskadet treverk/veggkonstruksjon mot grunnen er registrert. Gruset/jordgulv. Yttervegg i trekonstruksjon, stående kledning. Pulltak i trekonstruksjon. Takteking med metallplater. Vindski i tre. Ytterdør i tre. Vippeport av metall. Innlagt strøm.
