Tilstandsrapport

Firemannsbolig

Bommestadåsen 57, 3270 LARVIK

Befaringsdato: 31.10.2024

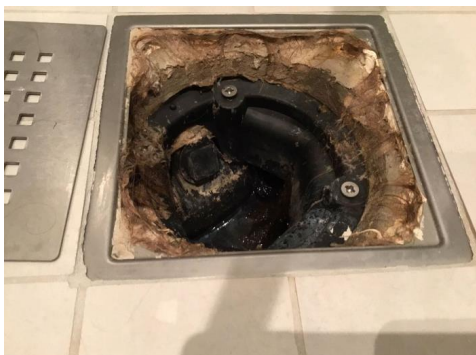
2 ETASJE > BAD/VASKEROM

! TG 1 Sanitærutstyr og innredning
