# Tilstandsrapport

Boligbygg med flere boenheter

Sørumsgata 9, 2000 LILLESTRØM

Befaringsdato: 13.08.2025

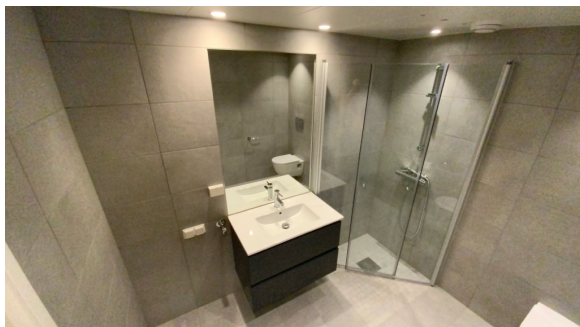
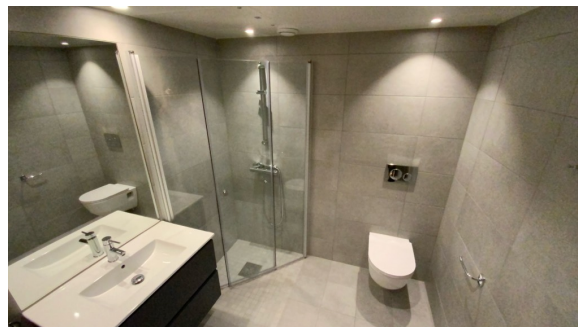
### 9.ETASJE > BAD/VASKEROM

Badet har baderomskabin i betong og det er ikke praktisk mulig å gjennomføre boring av hull for fuktsøk. En baderomskabin er en forhåndsprodusert del som settes inn i bygget i stedet for at badet bygges på stedet, ofte som et totalt og ferdig bad. Hulltaking er ikke foretatt da det foreligger dokumentasjon på utførelse gjennom ferdigattest og konstruksjonen ikke er over 5 år.

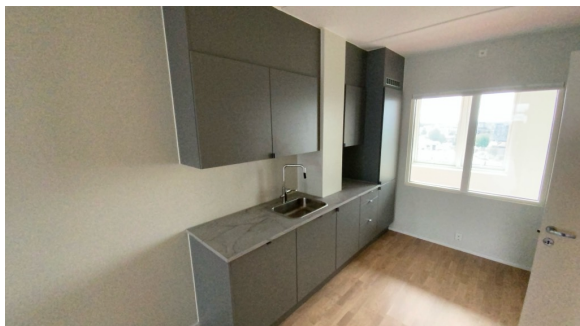
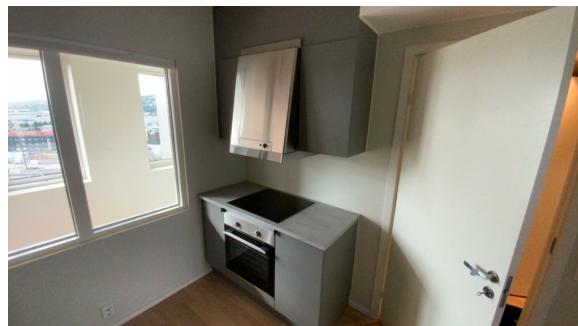
## 9.ETASJE > STUE/KJØKKEN

Kjøkkenet har innredning med glatte fronter. Benkeplaten er av laminat. Det er integrert kjøl/fryseskap og oppvaskmaskin. Nedfelt induksjonstopp og innebygget stekeovn. Etablert vannstoppsystem og komfyrvakt.

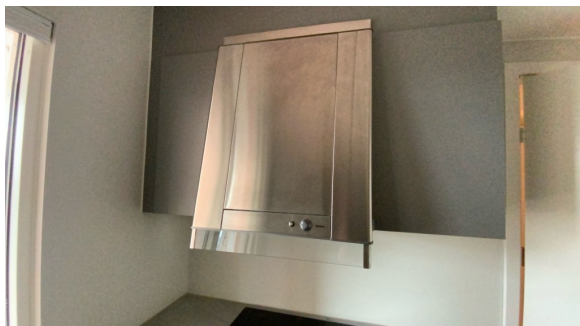
### **Ventilasjon**

Boligen har balansert ventilasjon.
