# Tilstandsrapport

Enebolig

Nannestadvegen 339 , 2032 MAURA

Befaringsdato: 05.03.2026

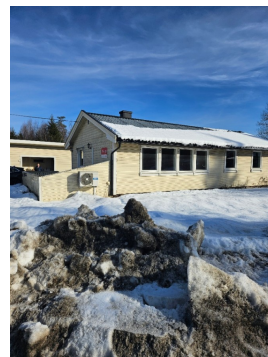
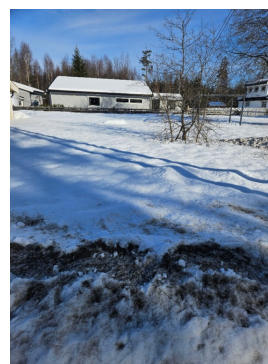
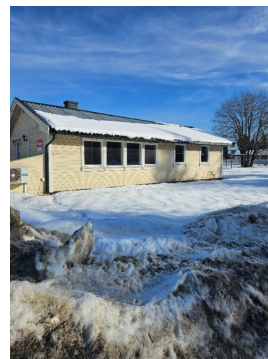
- Det er ikke tilfredsstillende bortledning av vann fra taknedløp ved grunnmur.
- Det mangler snøfangere på hele eller deler av taket, noe som var krav på byggemeldingstidspunktet.
- Mer enn halvparten av forventet brukstid er passert på renner/nedløp/beslag.
- Takrenner/nedløp har store lekkasjer.

Det mangler takrenner på deler av huset, det er skadede takrenner med lekkasje, og takrenner mangler overliggere.

Årsak 3: Fravær av takrenner og overliggere, samt eksisterende skader, skyldes langvarig slitasje, manglende vedlikehold og tidligere reparasjoner som ikke har vært tilstrekkelige.

Anbefalt tiltak: Det anbefales å montere nye takrenner der disse mangler, bytte ut skadede takrenner med lekkasje, samt ettermontere overliggere for å sikre god funksjon og hindre fremtidige skader, utført av en fagperson.

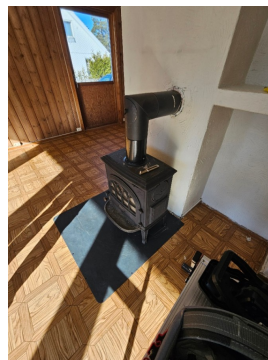
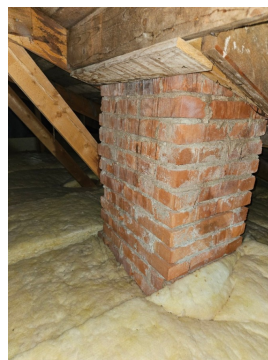
- Det bør foretas nærmere undersøkelser av pipeløp.

Risiko: Ved manglete dokumentasjon eller tilsyn kan det gi økt risiko for skjulte skader som ikke ble avdekket på befaringstidspunktet.  
Konsekvens: Forholdet kan medføre behov for utbedring eller utskifting.  
Anbefalt tiltak: Det anbefales å vurdere å innhente dokumentasjon på tilsyn og utført vedlikehold for å sikre trygg bruk. Regelmessig kontroll og feiing bør gjennomføres for å ivareta brannsikkerheten og opprettholde god funksjon over tid.

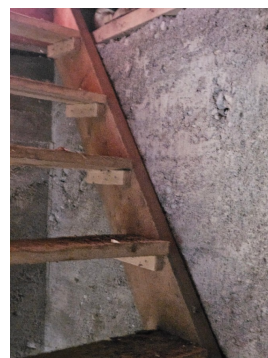
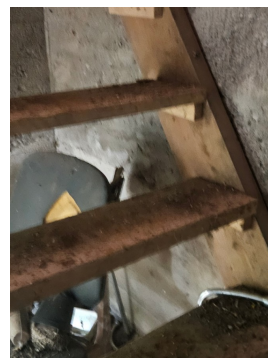
Det gjøres oppmerksom på at trappen er ikke festet tilstrekkelige, den er bratt og den mangler rekkverk og håndrekke. Dette kan medføre økt risiko for fallulykker, spesielt for barn og eldre. Det anbefales å montere rekkverk og håndrekke for å ivareta sikkerheten og oppfylle gjeldende forskrifter.

Anbefalt tiltak: Det anbefales å gjennomføre ytterligere undersøkelser, utført av fagperson, for å avklare årsak og eventuelt behov for utbedring.

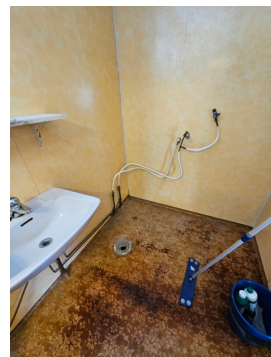
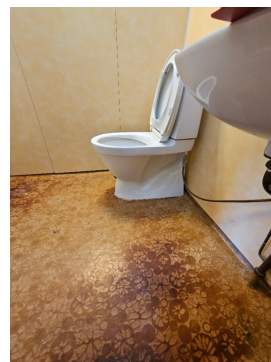
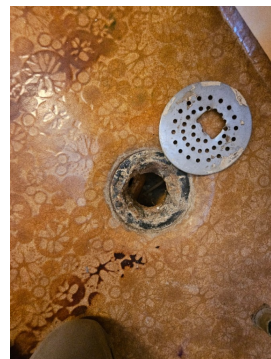
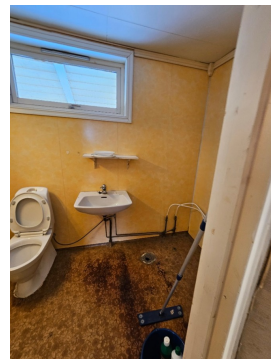
Konsekvens: Forholdet kan medføre behov for utbedring eller utskifting  
Anbefalt tiltak: Det anbefales å vurdere oppgradering eller vedlikehold av badet, utført av en fagperson.

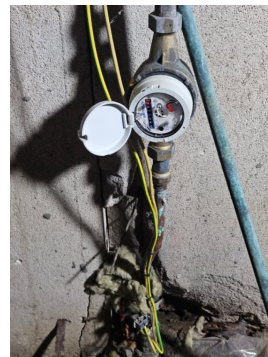
Konsekvens: Forholdet kan medføre behov for utbedring eller utskifting.

Anbefalt tiltak: Det anbefales å undersøke stoppekranen nærmere, utført av fagperson, for å avklare omfang og behov for utbedring.

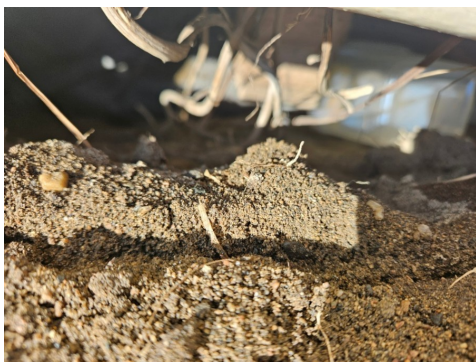
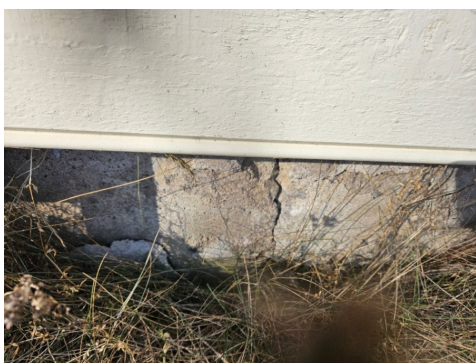
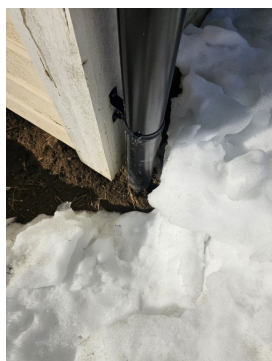
Konsekvens: Forholdet kan medføre behov for tiltak for å sikre bygningsdelens funksjon og videre bruk.

Anbefalt tiltak: Det anbefales å få vurdert sprekke dannelsene av fagperson med geoteknisk eller bygningsfaglig kompetanse for å avklare årsak, utvikling og eventuelt behov for tiltak.

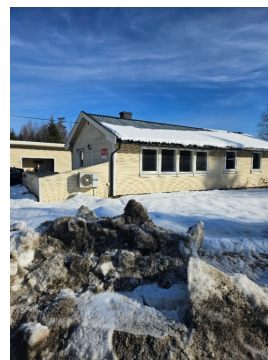
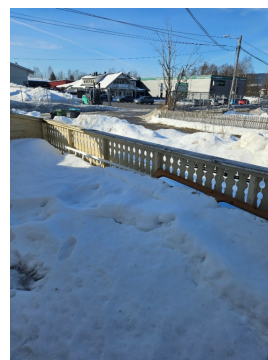
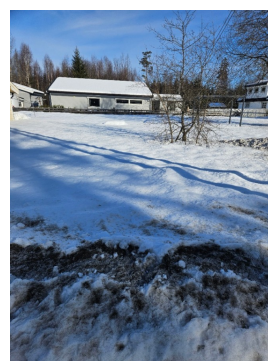
Risiko: Det kan være risiko for skjulte skader eller vedlikeholdsbehov.

Konsekvens: Forholdet kan medføre behov for tiltak som vedlikehold

Anbefalt tiltak: Det anbefales at en fagperson gjennomfører en ekstra inspeksjon når forholdene tillater det.

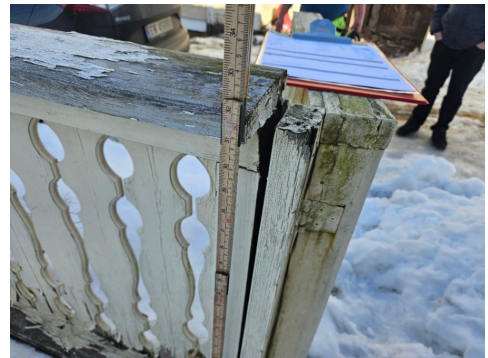
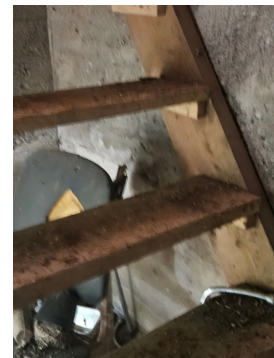
#### Vurdering av avvik:

- Det er ikke montert rekkverk på innvendig trapp.
- Det er mangler/skader på røykvarslerutstyr iht byggt teknisk forskrift på søknadstidspunkt og minst 1985. Dersom søknadstidspunktet er før 15. november 1984 må uansett reglene som da ble innført følges.
- Det er påvist avvik innen helse miljø eller sikkerhet.
- Det mangler håndløper på vegg i det innvendige trappeløpet.
- Rekkverket på balkong eller terrasse er for lavt i forhold til dagens krav.

- Det er ikke krav om utbedring av rekkverkshøyde opp til dagens forskriftskrav.
- Rekkverkshøyde på balkong eller terrasse må endres for å tilfredsstille krav på byggemeldingstidspunktet.
- Innhent nytt røykvarslerutstyr.
- Håndløper på innvendig trapp må monteres på vegg for å tilfredsstille krav på byggetidspunktet.
- Rekkverk på innvendig trapp må monteres for å lukke avviket.

Anbefalt tiltak: Det anbefales å vurdere å montere røykvarslere og brannslukningsapparat i boligen før videre bruk.

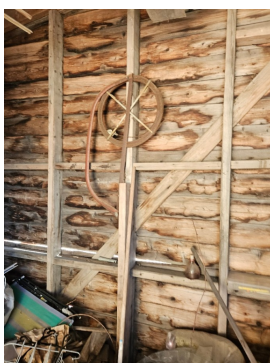
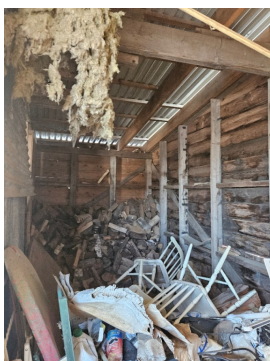
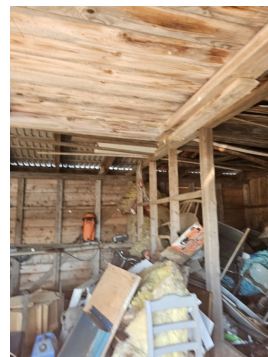
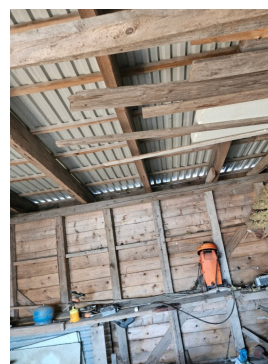
Vegger og tak/himlinger bærer preg av alder- og bruksslitasje.

Garasjen er en sekundærbygging og er ikke satt tilstandsgrad på kun beskrevet, da dette ikke er et krav i Avhendingsloven. For å få en mer detaljert vurdering anbefales det å utføre ytterligere undersøker av en fagperson.
