# Tilstandsrapport

Enebolig

Nannestadvegen 339 , 2032 MAURA

Befaringsdato: 05.03.2026

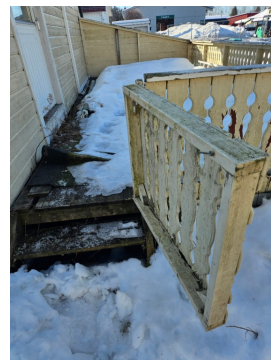
Det gjøres oppmerksom på rekkverket på terrassen har alder- og værslitasje.

Anbefalt tiltak: Det anbefales å vurdere vedlikehold eller utskifting av panelbord.

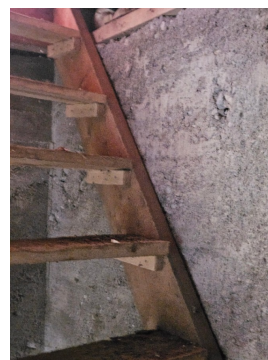
Det gjøres oppmerksom på at trappen er ikke festet tilstrekkelige, den er bratt og den mangler rekkverk og håndrekke. Dette kan medføre økt risiko for fallulykker, spesielt for barn og eldre. Det anbefales å montere rekkverk og håndrekke for å ivareta sikkerheten og oppfylle gjeldende forskrifter.

Anbefalt tiltak: Det anbefales å gjennomføre ytterligere undersøkelser, utført av fagperson, for å avklare årsak og eventuelt behov for utbedring.

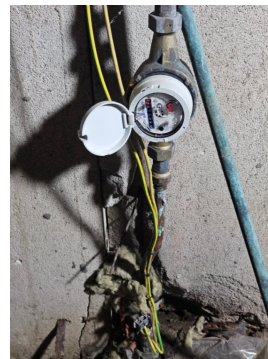
Konsekvens: Forholdet kan medføre behov for utbedring eller utskifting.

Anbefalt tiltak: Det anbefales å undersøke stoppekranen nærmere, utført av fagperson, for å avklare omfang og behov for utbedring.

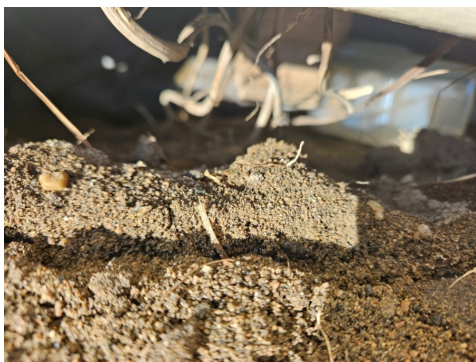
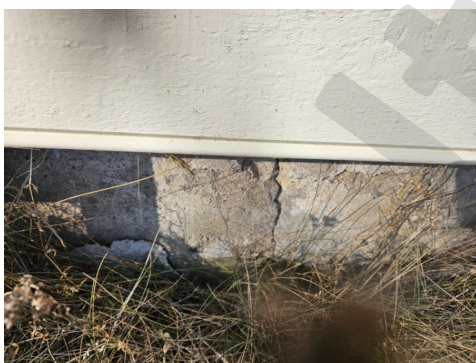
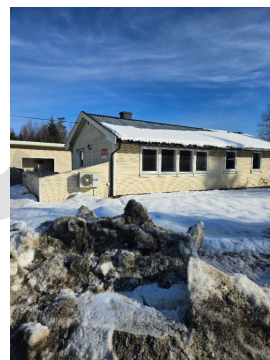
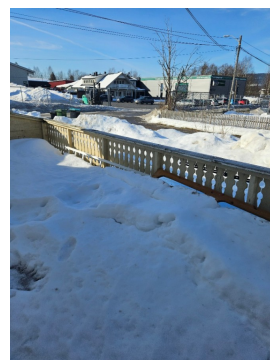
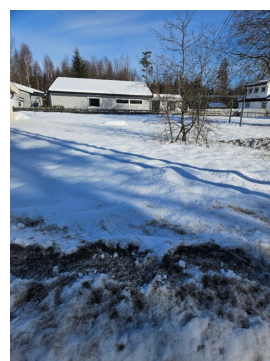
Konsekvens: Forholdet kan medføre behov for tiltak som vedlikehold

Anbefalt tiltak: Det anbefales at en fagperson gjennomfører en ekstra inspeksjon når forholdene tillater det.

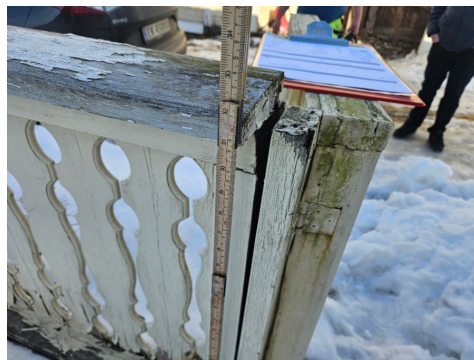
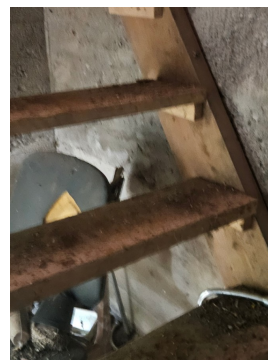
- Det er ikke krav om utbedring av rekkverkshøyde opp til dagens forskriftskrav.
- Rekkverkshøyde på balkong eller terrasse må endres for å tilfredsstille krav på byggemeldingstidspunktet.
- Innhent nytt røykvarslerutstyr.
- Håndløper på innvendig trapp må monteres på vegg for å tilfredsstille krav på byggetidspunktet.
- Rekkverk på innvendig trapp må monteres for å lukke avviket.

Anbefalt tiltak: Det anbefales å vurdere å montere røykvarslere og brannslukningsapparat i boligen før videre bruk.

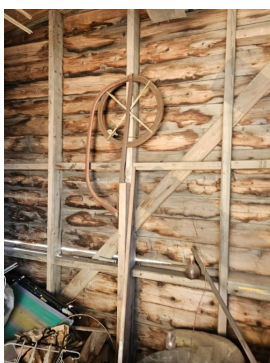
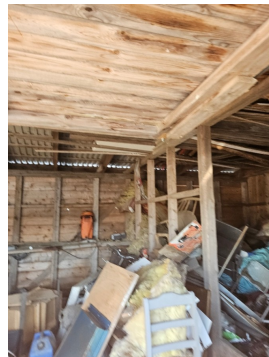
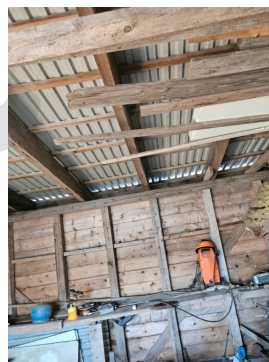
Vegger og tak/himlinger bærer preg av alder- og bruksslitasje.

Garasjen er en sekundærbygging og er ikke satt tilstandsgrad på kun beskrevet, da dette ikke er et krav i Avhendingsloven. For å få en mer detaljert vurdering anbefales det å utføre ytterligere undersøker av en fagperson.
