Tilstandsrapport

Enebolig

Markvegen 1B , 4350 KLEPPE

Befaringsdato: 21.04.2026

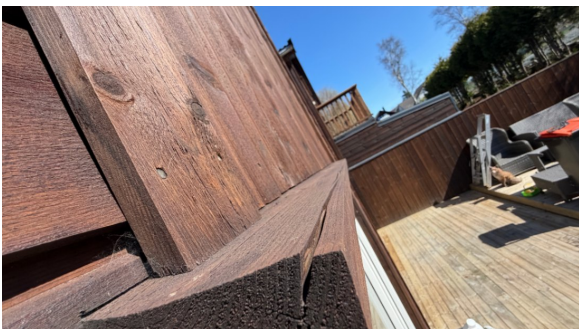
Kledning fra byggeåret, normal slitasje iht alder, stedvis noe tørkesprekker og vridninger i kledning som er mye utsatt for sol og fuktighet. Det er enkelte steder noe liten avstand mellom kledning og terreng, dette øker fuktbelastningen på treverket og reduserer utluftingen bak kledningen. Anbefalt avstand er 15 cm. Stedvis manglende drenerings-/luftespalte over vannbord, noe som kan gi økt fukt påvirkning på kledning og underliggende konstruksjon. Musetetting behøver stedvis noe justering.

Liten avstand til terreng og mangelfull lufting kan føre til økt fuktbelastning, med risiko for råte og nedbrytning av kledning og underliggende konstruksjon over tid.

Det anbefales å sikre tilstrekkelig avstand mellom kledning og terreng. Etablere nødvendig lufting/drensspalte over vannbord og justere musetetting.

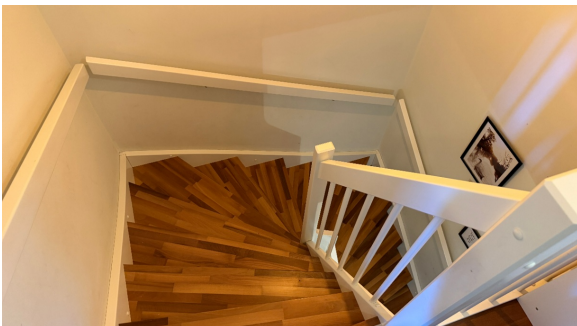
Boligen har malt tretrapp.
Normal brukslitasje i overflater, stedvis noe spenninger i trinn.

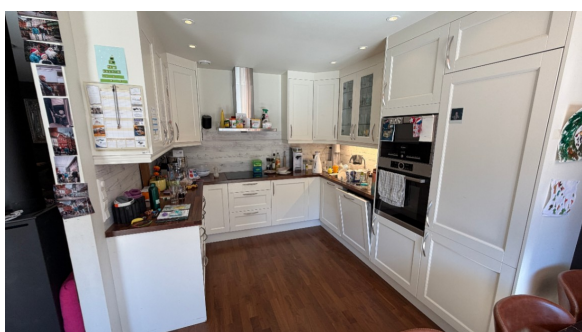
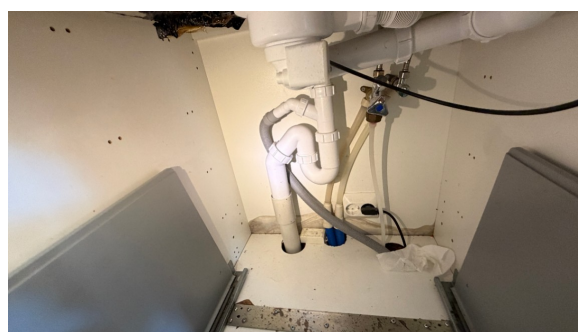
Forhold tilknyttet lekkasje fremstår som utbedret. Gjenstående merker vurderes som kosmetiske. Ingen tiltak nødvendig, men utbedring av skader kan vurderes av estetiske hensyn.
