Tilstandsrapport

Enebolig

Thorsrudvegen 20, 2211 KONGSVINGER

Befaringsdato: 26.03.2026

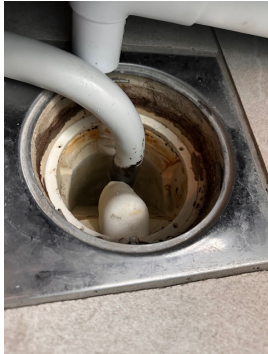
- Det er påvist avvik i fallforhold til sluk i forhold til krav i forskrift på byggetidspunktet.

Det er påvist en sprekk i flis v/sluk.

Kostnadsestimat: 20 000 - 100 000

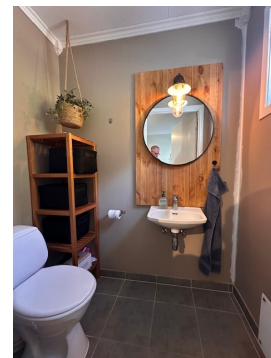
- Toalettrom har kun naturlig avtrekk fra rommet, NS 3600 krever mekanisk avtrekk for å kunne gi TG 0/1.
- Det er avvik:

- Mekanisk avtrekk bør etableres på toalettrom.
- Lokal utbedring må utføres.

Kostnadsestimat: Under 20 000

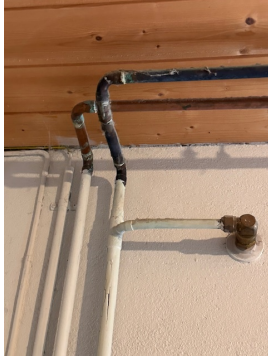
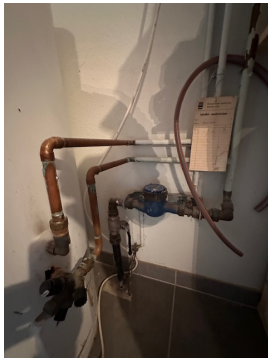
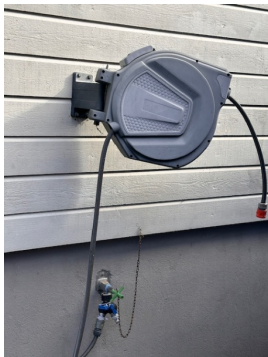
- Det er ikke behov for utbedringstiltak siden anlegget fungerer i dag, men ut ifra alder kan skader plutselig oppstå på eldre anlegg.
