# Tilstandsrapport

Enebolig

Svabergan 13, 6507 KRISTIANSUND N

Befaringsdato: 09.05.2025

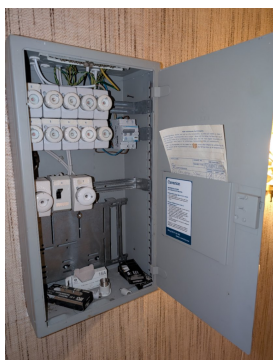
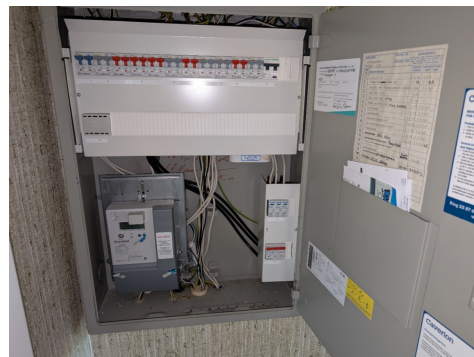
Det at el-anlegget er av eldre dato, betyr nødvendigvis ikke at det behøver å være noe galt med selve anlegget. Men om det eventuelt er behov for tiltak og eventuelle utbedringskostnader kan ikke vi si noe om.
