Gamlevegen 59, 2134 AUSTVATN

**Eldre enebolig på stor og solrik tomt på Austvatn. Fine terrasser og utsyn over nærområdet.**

| Tilstandsrapport ..... | 35 |

Befaringsdato: 11.06.2025

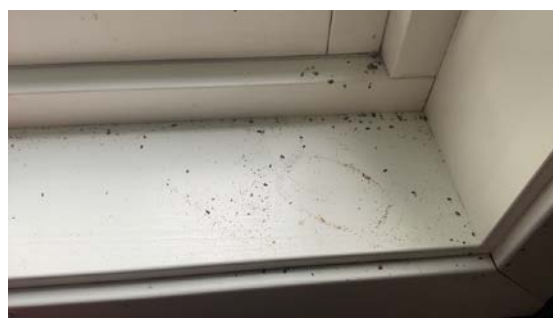
Muselort i vinduskarm i 2 etasje.

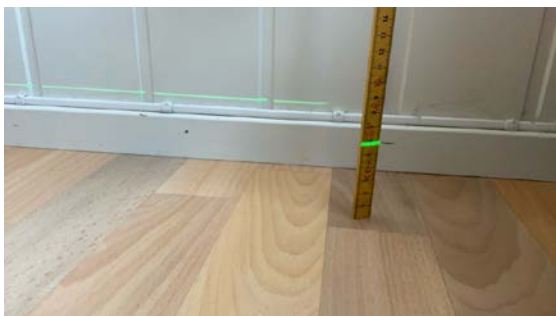
Det er målt 6cm ved utgangspunkt.

- For å få tilstandsgrad 0 eller 1 må høydeforskjeller rettes opp. Det vil imidlertid sjelden være økonomisk rasjonelt som et enkeltstående tiltak i en bolig som dette. Dersom boligen en gang skal renoveres, kan man vurdere slike tiltak.

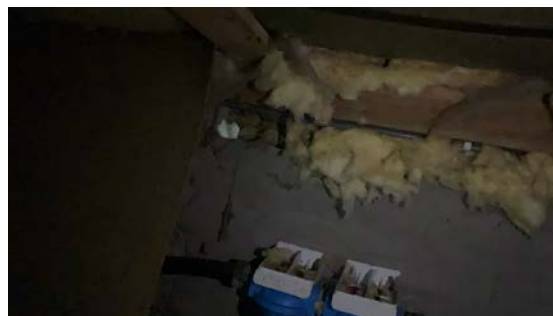
Ventilluke delvis tettet med isolasjon.

- Bedre ventilering må etableres.

Isolasjon i ventil bør fjernes for å få luftgjennomstrømming. Det bør også etableres flere ventiler.

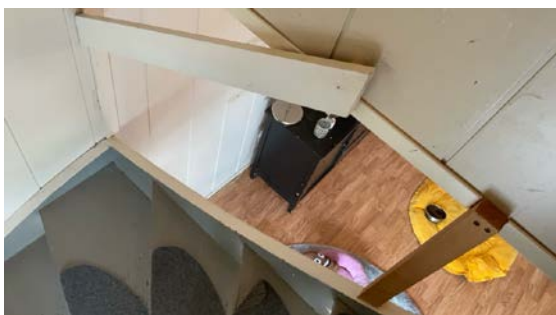
Store åpninger i rekkverk.

- Rekkverket er såpass lavt at det på grunn av sikkerhetsmessige forhold anbefales økning av høyde.
- Håndløper bør monteres, men det var ikke krav på byggetidspunktet.
- Åpninger er såpass store at det ut ifra sikkerhetsmessige forhold anbefales å lage mindre åpninger.
- Det er ikke krav om utbedring av rekkverkshøyder opp til dagens krav.

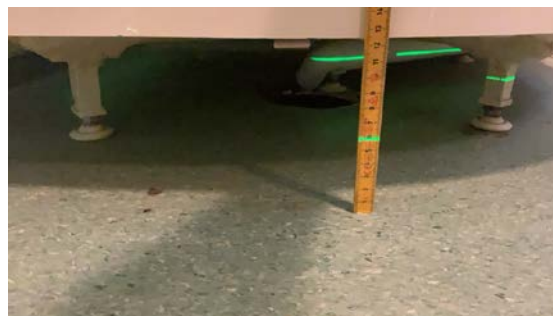
Det er målt 6cm på gulv ved slukrist. Ca 30cm ifra.

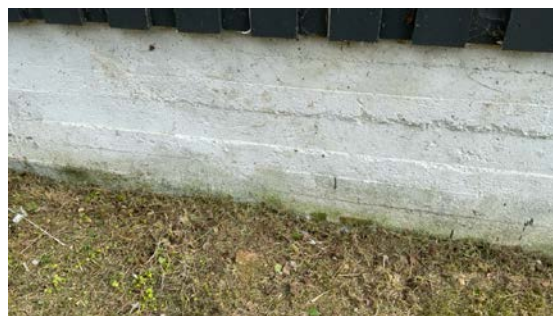
- Det mangler, eller på grunn av alder er det sannsynlig at det mangler, utvendig fuktsikring av grunnmuren ved kjeller/underetasje.
- Mer enn halvparten av forventet levetid på drenering er overskredet.

Ingen synlig grunnmursplast over terreng.

- Det må gjennomføres ytterligere undersøkelser.

- Overvåk tilstanden jevnlig. For å få tilstandsgrad 0 eller 1 må dreneringen skiftes ut, men tidspunktet for når dette er nødvendig er vanskelig å si noe om. Bruken av underetg/kjeller vil og være avgjørende.
