Gamlevegen 59, 2134 AUSTVATN

**Eldre enebolig på stor og solrik tomt på Austvatn. Fine terrasser og utsyn over nærområdet.**

| Tilstandsrapport ..... | 35 |

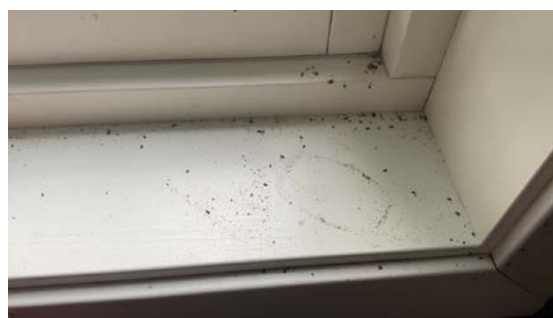
Muselort i vinduskarm i 2 etasje.

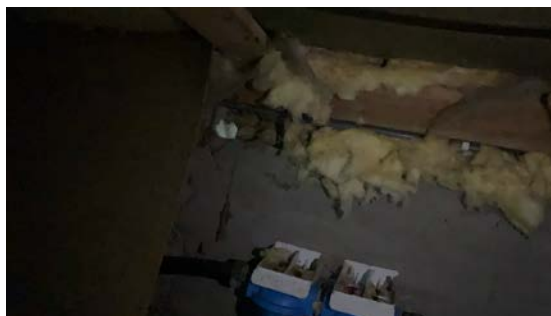
Ventilluke delvis tettet med isolasjon.

- Bedre ventilering må etableres.

Isolasjon i ventil bør fjernes for å få luftgjennomstrømming. Det bør også etableres flere ventiler.

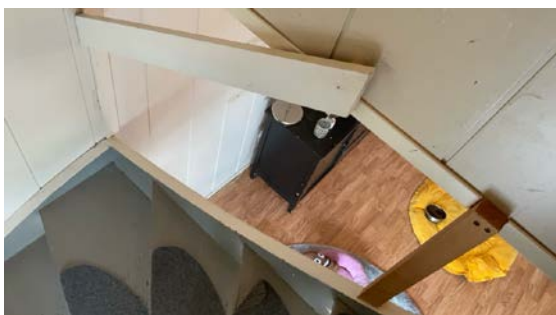
Store åpninger i rekkverk.

- Rekkverket er såpass lavt at det på grunn av sikkerhetsmessige forhold anbefales økning av høyde.
- Håndløper bør monteres, men det var ikke krav på byggetidspunktet.
- Åpninger er såpass store at det ut ifra sikkerhetsmessige forhold anbefales å lage mindre åpninger.
- Det er ikke krav om utbedring av rekkverkshøyder opp til dagens krav.

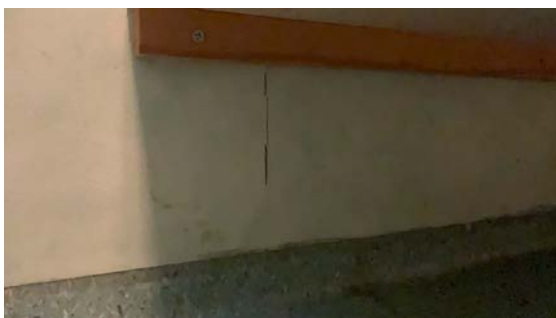
Utette skjøter i belegg/tapet.

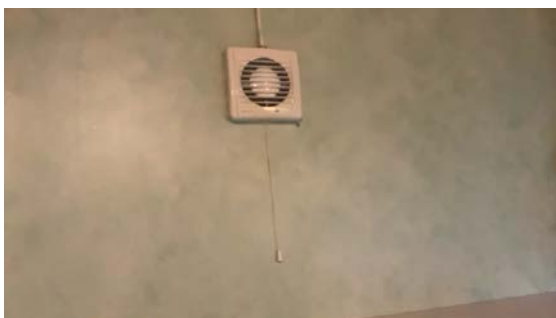
Elektrisk styrt vifte.

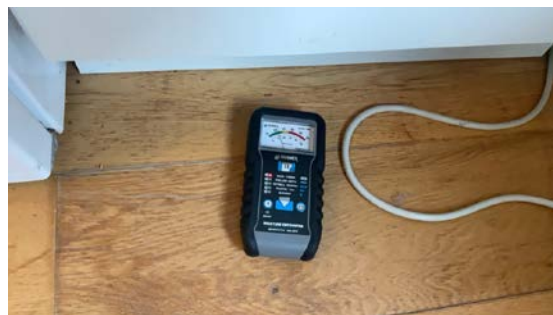
Ingen fukt rundt utsatte hvitevarer.

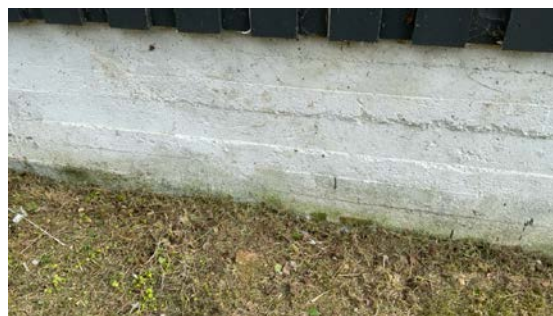
- Det mangler, eller på grunn av alder er det sannsynlig at det mangler, utvendig fuktsikring av grunnmuren ved kjeller/underetasje.
- Mer enn halvparten av forventet levetid på drenering er overskredet.

Ingen synlig grunnmursplast over terreng.

- Det må gjennomføres ytterligere undersøkelser.

- Overvåk tilstanden jevnlig. For å få tilstandsgrad 0 eller 1 må dreneringen skiftes ut, men tidspunktet for når dette er nødvendig er vanskelig å si noe om. Bruken av underetg/kjeller vil og være avgjørende.
