# Tilstandsrapport

Rekkehus

Heggli 10 A, 4622 KRISTIANSAND S

Befaringsdato: 10.06.2025

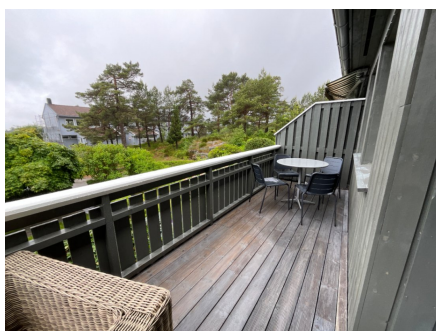
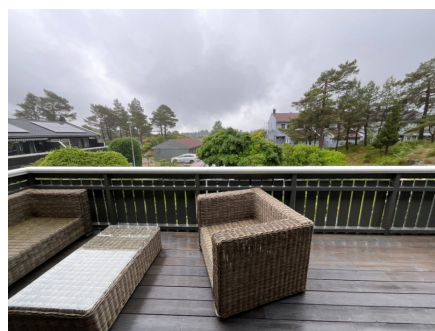
## TG 1 Overflater

Det må forventes hakk og merker i overflatene eller knirk i gulvene som ikke er kommentert og heller ikke er å regne som ett avvik da det er en brukt bolig/leilighet.

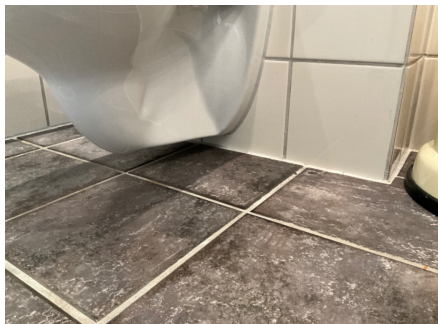
## 1. ETASJE > BAD

Hulltaking er foretatt uten å påvise unormale forhold. Hulltaking er foretatt ved/i gangen bak våtsone for dusj. Fuktivotemåling (vekt%) i konstruksjonen ble målt til under 6.

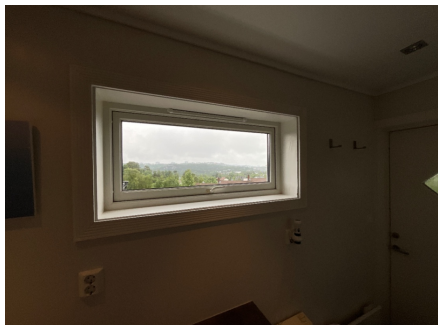
## 1. ETASJE > VASKEROM

Hulltaking er ikke foretatt da det er tilgang på undersiden i boden. Fuktkvotemåling (vekt%) i konstruksjonen ble målt til under 6. Hulltaking gir begrenset adgang til visuell kontroll/måling av et lokalt område på badet, og det kan dermed ikke med sikkerhet utelukkes at det foreligger skjulte avvik eller skader i øvrige deler av konstruksjonen.
