# Tilstandsrapport

Enebolig

Erikstuvegen 29 , 2338 ESPA

Befaringsdato: 05.02.2026

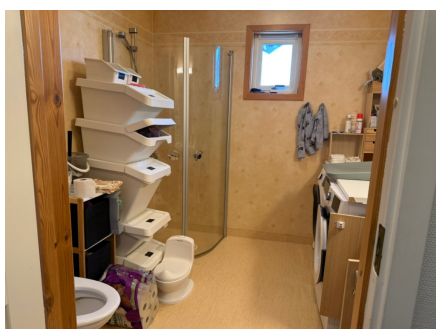
Bad fra byggeår. Det er ikke fremlagt dokumentasjon på utførelse av våtrommet.

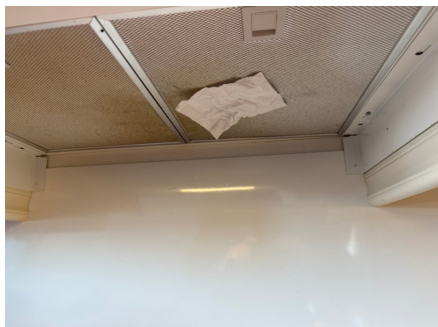
#### 📍 TG 1 Avtrekk

Ventilator i overskap som styrer mekanisk avtrekksventilasjon i boligen. Kjøkkenventilatoren er testet med papir og det registreres sug i kanalen.

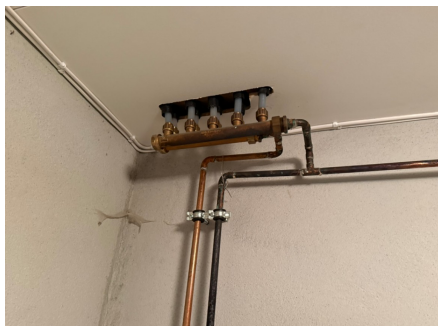
#### 📍 TG 1 Vannledninger

Synlige vannrør med rør-i-rør system og kobberør.
