Erikstuvegen 29, 2338 ESPA

**Erikstuvegen 29**

Befaringsdato: 05.02.2026

Rapportdato: 17.02.2026

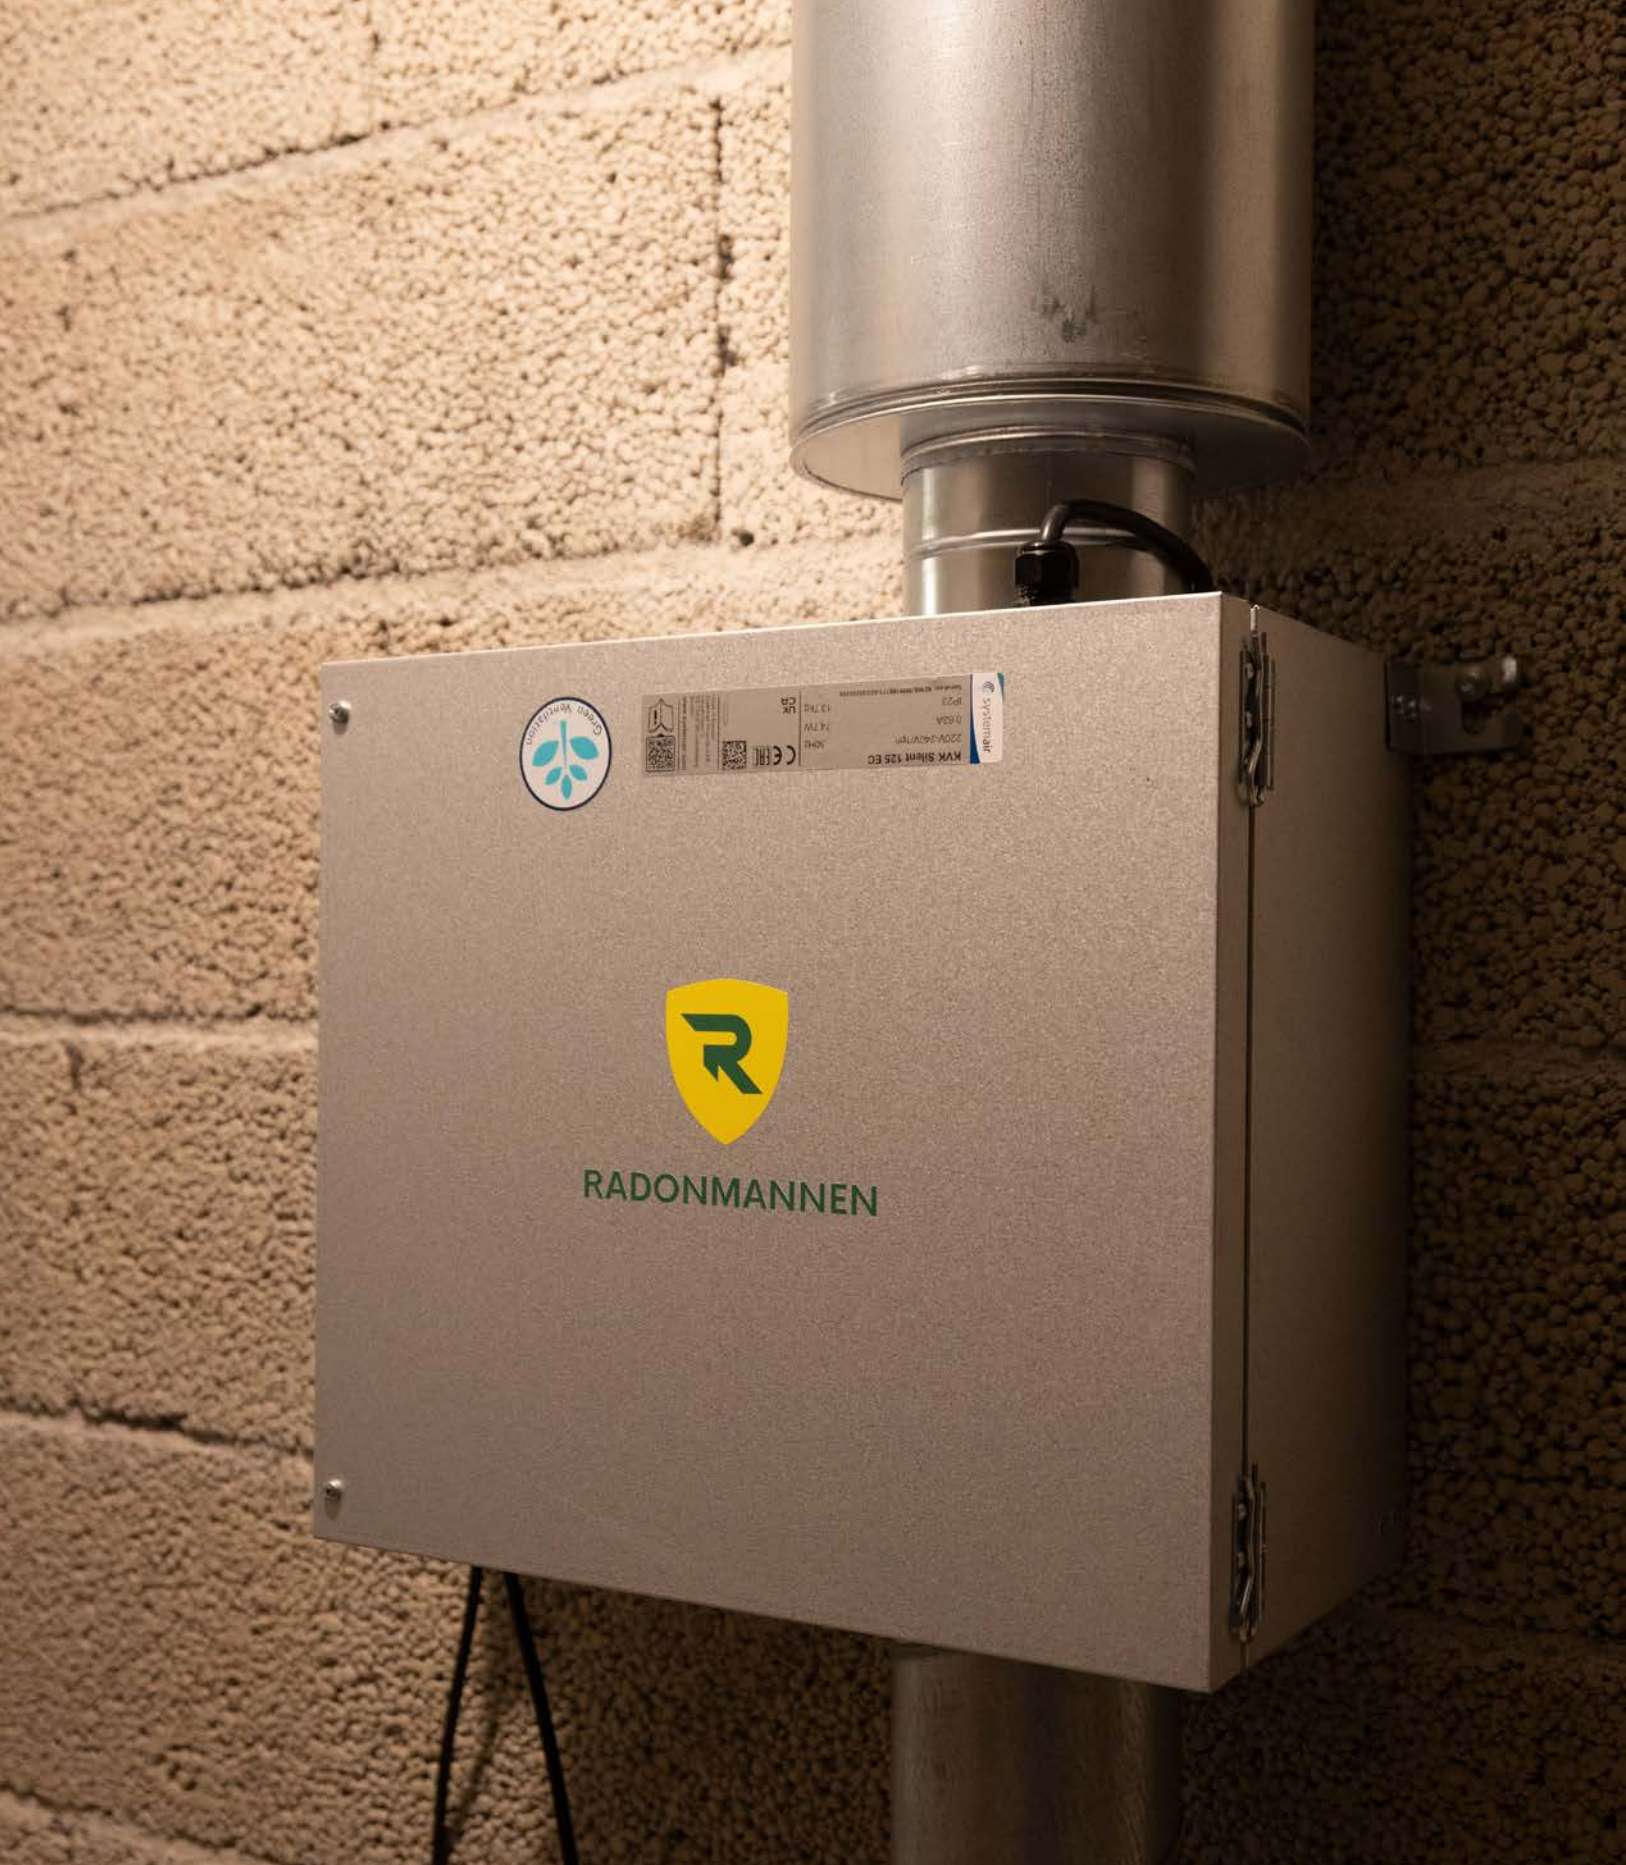
Det er installert radonbrønn. Etter nylige målinger har denne hatt ønsket effekt.

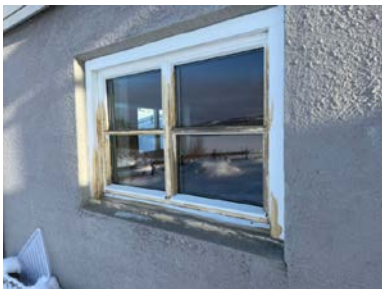
Vinduer fremstår i hovedsak funksjonelle ved befaring. Enkelte karmen har slitt maling. Forholdet medfører økt risiko for fuktopptak i treverket og redusert levetid over tid.

Videre slitasje kan gi behov for mer omfattende utbedringer dersom vedlikehold uteblir. Det anbefales overflatebehandling av utsatte karmmer for å beskytte treverket og bidra til forventet levetid.
