# Tilstandsrapport

Enebolig

Verken 55, 2270 FLISA

Befaringsdato: 20.10.2025

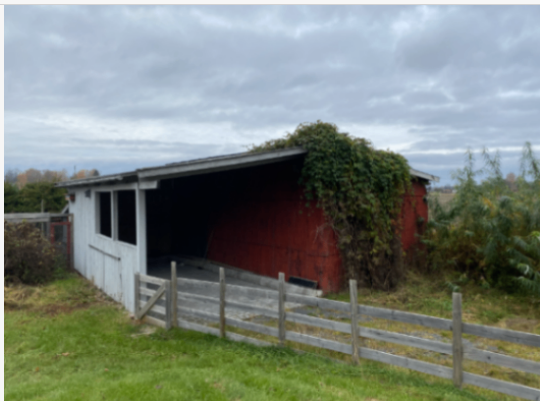
## Carporter

Bygget er ikke tilstandsvurdert ihht Forskrift til avhendingslova og NS3600. Dette er kun en enkel beskrivelse.

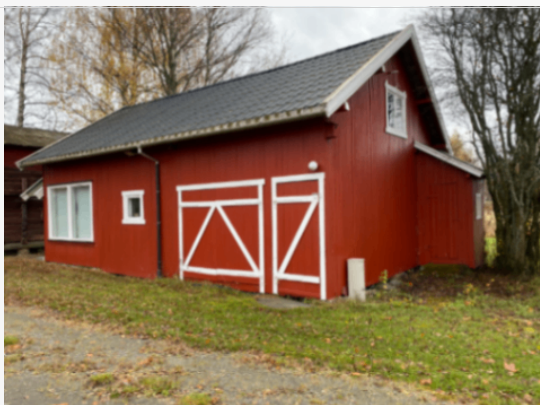
## Redskapshus

Bygget er ikke tilstandsvurdert ihht Forskrift til avhendingslova og NS3600. Dette er kun en enkel beskrivelse.

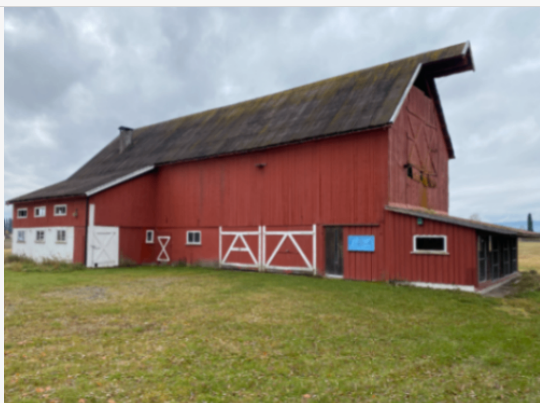
## Driftsbygning med sidebygget hundegård

Bygget er ikke tilstandsvurdert ihht Forskrift til avhendingslova og NS3600. Dette er kun en enkel beskrivelse.
