# Tilstandsrapport

📍 Konvallvegen 12, 8683 TROFORS

# gnr. 49, bnr. 231

Befaringsdato: 19.02.2023

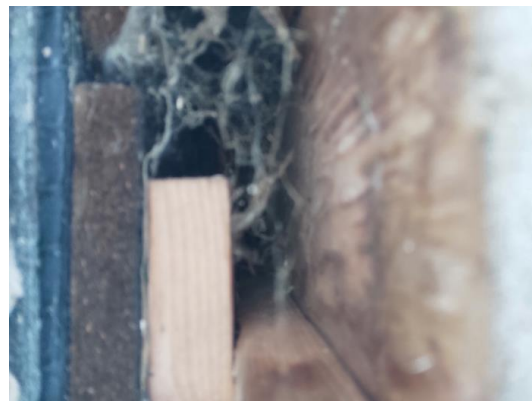
- Det er ingen lusing/musebånd i nedre kant av konstruksjon.
- Det mangler kassebord på vindfanget i 2. etasjen.

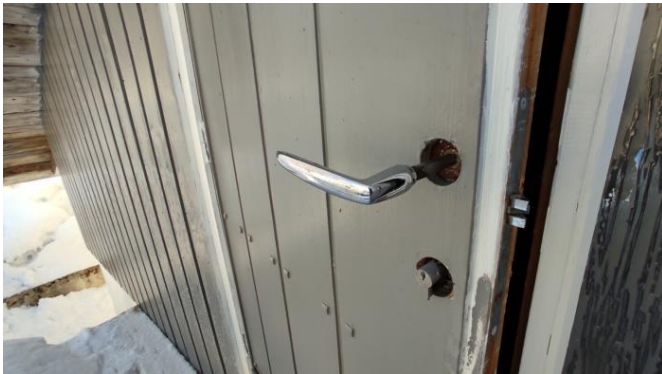
- Det er påvist tegn på innvendig kondensering av enkelte glass.
- Det er påvist dører som er vanskelig å åpne eller lukke.

- Kondensering på enkelte glass har medført fuktskader i treverk som kan medføre utskiftningsbehov av enkelte dører.
- Dører må justeres.

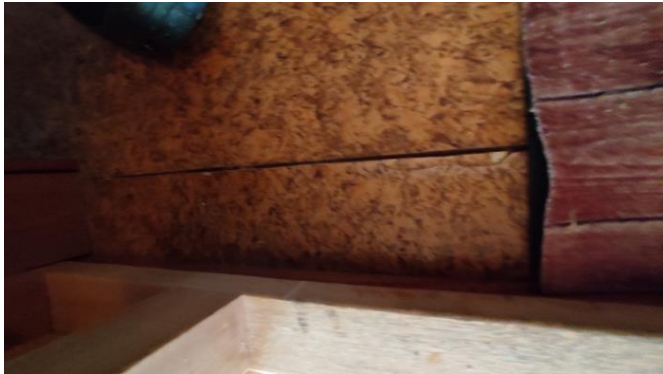
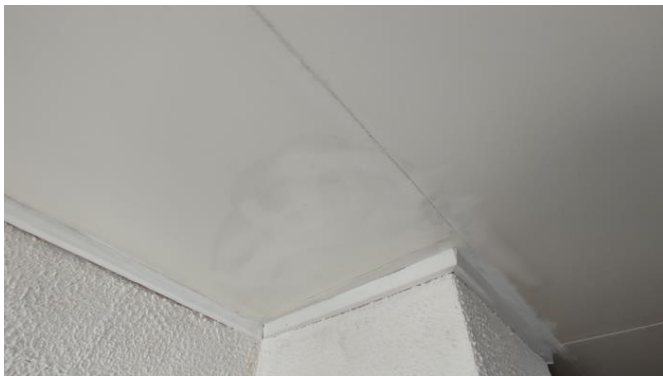
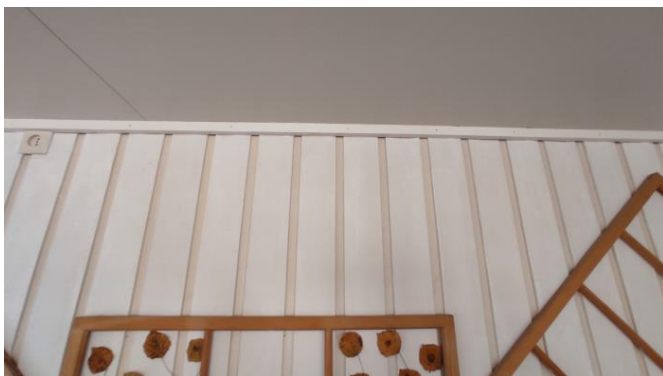
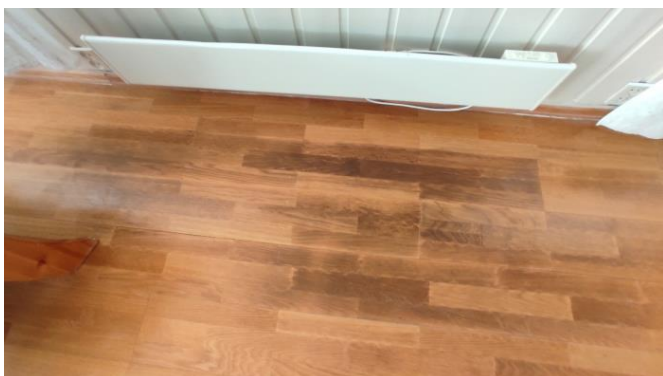
Noe ufagmessige arbeider rundt om.  
Manglende lister rundt om ved befaring.  
En del merker/slitasje av parketten i hovedetasjen.  
Himlingsplater er ikke montert iht. produsentens monteringsanvisning.

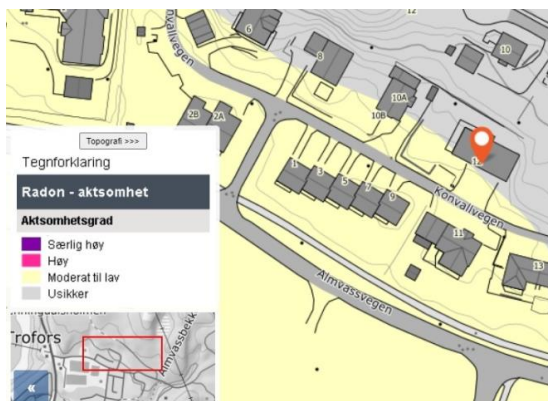
Det er ikke foretatt radonmålinger og bygget er heller ikke utført med radonsperre.

- Det er ikke foretatt radonmålinger, og bygget er heller ikke utført med radonsperre.

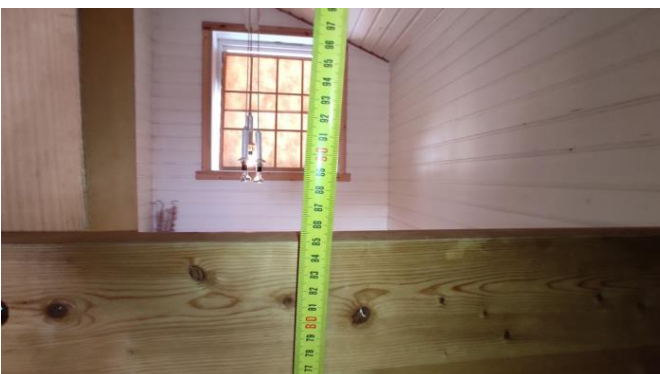
## Innvendige trapper

- Rekkverkshøyder er under dagens forskriftskrav til rekkverk i trapper.
- Åpninger i rekkverk er større enn dagens forskriftskrav til rekkverk i trapper.
- Det mangler håndløper på vegg i trappeløpet.

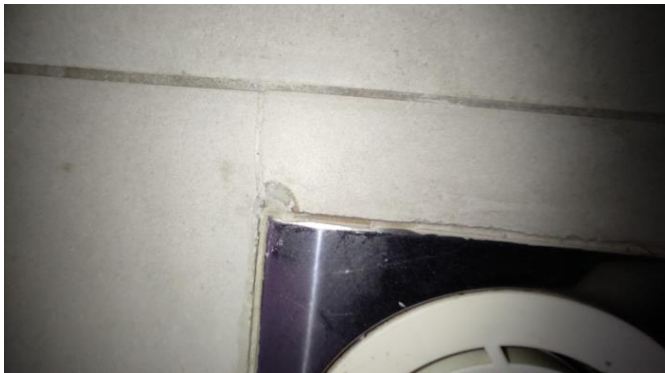
- Det er påvist sprekker i fliser.
- Det er påvist avvik i fallforhold til sluk i forhold til krav i forskrift på byggetidspunktet.

Sprekk i flis ved sluket.

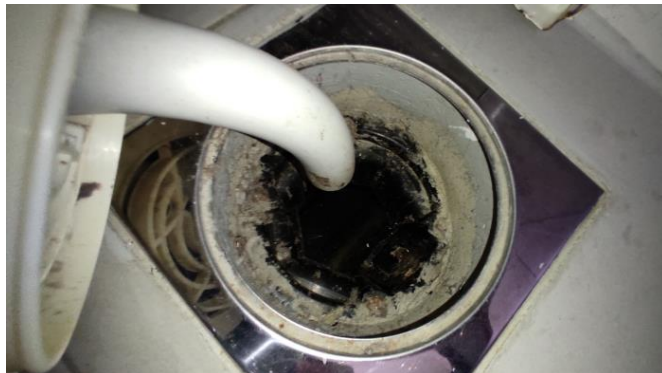
Det er plastsluk fra byggeår og smøremembran med ukjent utførelse.

- Det er rundt sluk påvist en ikke-fagmessig utførelse av membran/tettesjikt/klemring.
- Over halvparten av forventet brukstid er oppbrukt på slukløsningen.
- Membranen er synlig, men avslutningen ved sluket er utett.

Tiltak for å unngå skader i våtrom er å etablere vanntette sjikt, og sørge for tett utførelse rundt rørgjennomføringer. Vanntette sjikt kan være ulike membranprodukter og overflatematerialer med dokumentert tettefunksjon.

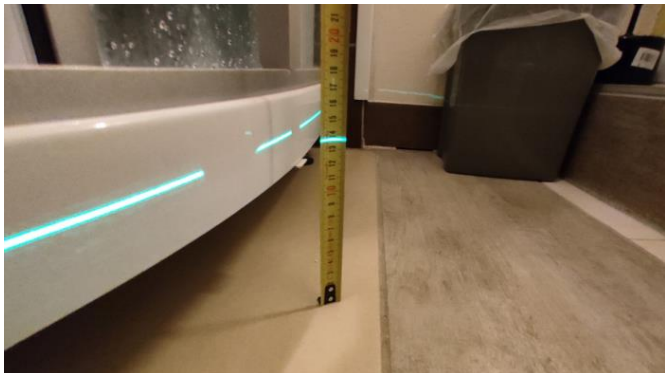
- Det er påvist avvik i fallforhold til sluk i forhold til krav i forskrift på byggetidspunktet.
- Det er påvist at høydeforskjell fra topp slukrist til gulv/synlig topp membran ved dørterskel er mindre enn 25 mm.

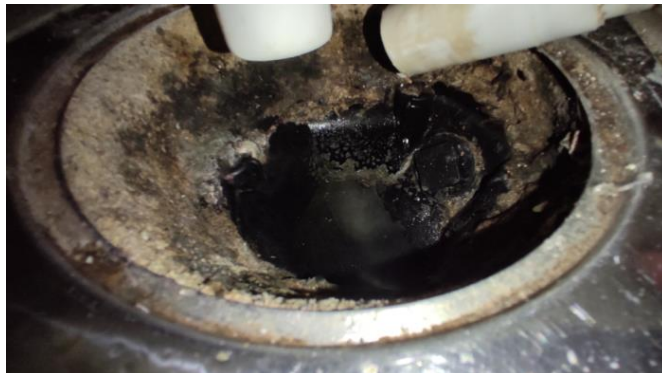
Det er plastsluk fra byggeår og ukjent tettesjikt/membran.

- Over halvparten av forventet brukstid er oppbrukt på slukløsningen.
- Det er påvist mangelfull/feil utførelse rundt rørgjennomføringer e.l. som gir fare for fukt i konstruksjonen i våtsone.

- Sluket må sjekkes og rengjøres jevnlig.
- Overvåk tilstanden jevnlig. For å få tilstandsgrad 0 eller 1 må slukløsningen skiftes ut og sannsynligvis må også membransjiktet skiftes/utbedres. Det er imidlertid vanskelig å si noe om tidspunktet for når dette er nødvendig.
- Løsningen/utførelsen rundt rørgjennomføringer gir fare for fukt inn i konstruksjoner.

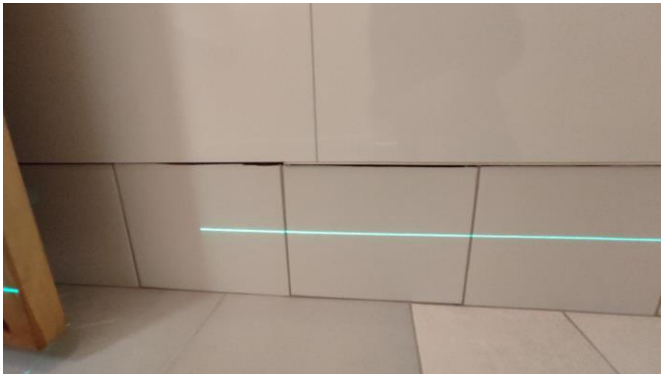
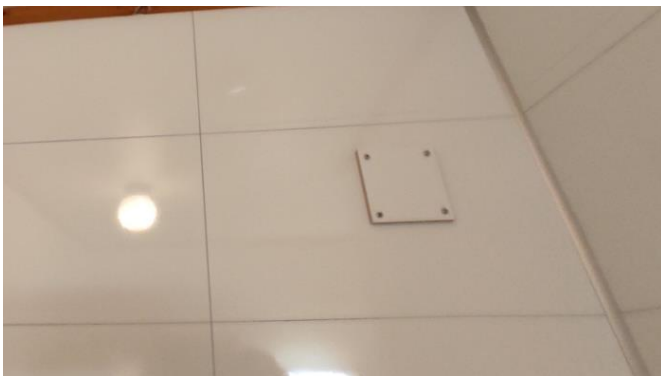
- Våtromsplater er ikke montert fagmessig.

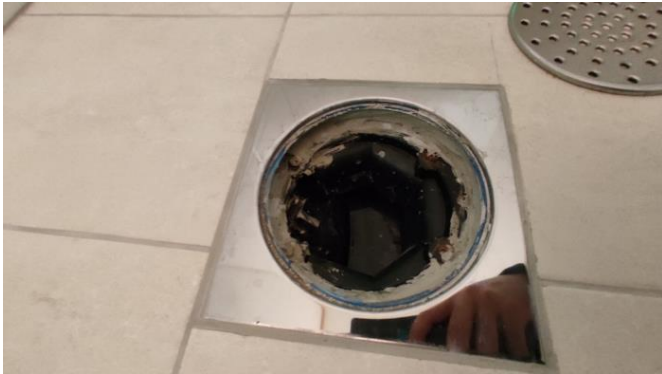
Det er plastsluk fra byggeår og ukjent tettesjikt/membran.

- Det er rundt sluk påvist en ikke-fagmessig utførelse av membran/tettesjikt/klemring.
- Over halvparten av forventet brukstid er oppbrukt på slukløsningen.

- Overvåk konstruksjonen jevnlig. For å få tilstandsgrad 0 eller 1 må løsningen utbedres, men tidspunktet for når dette er nødvendig er vanskelig å si noe om.
- Det må foretas utbedring for å unngå fuktskader i konstruksjonen.
- Sluket må sjekkes og rengjøres jevnlig.

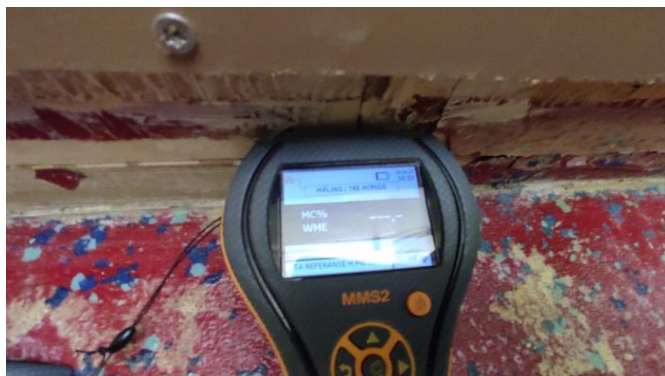
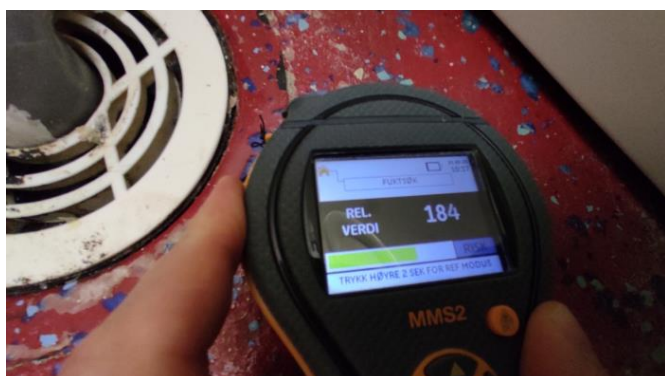
Fuktsøk:

Det ble og utført fuktsøk på gulvet i området rundt sluken, ingen forhøyede fuktverdier ble registrert.

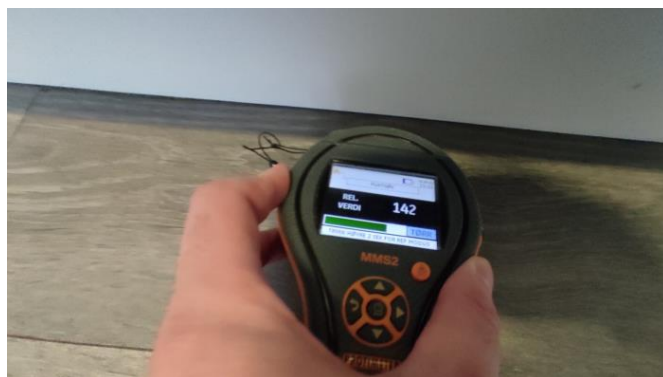
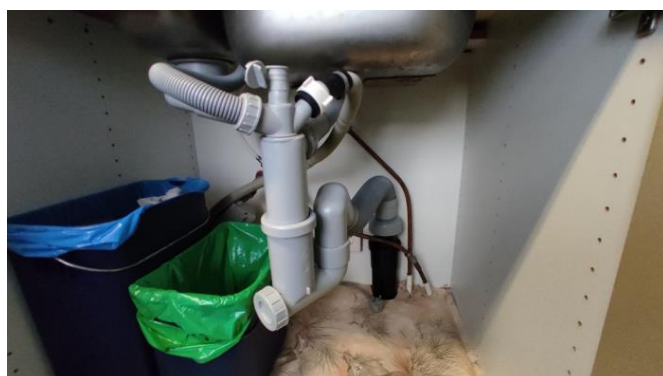
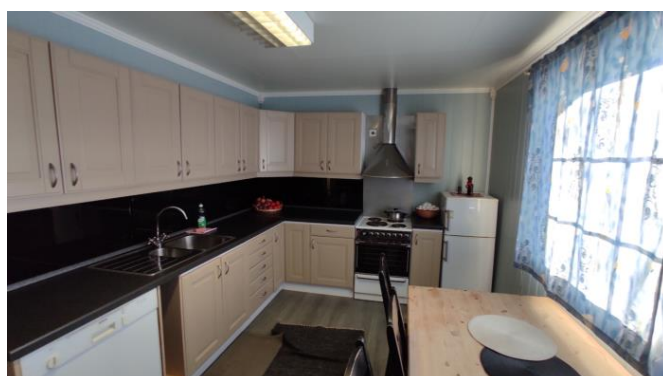
## HOVEDETASJE > KJØKKEN

Kjøkkenet er utstyrt med frittstående hvitevarer som kjøleskap, komfyr og oppvaskmaskin.

Det ble utført fuktsøk ved kjøleskap, oppvaskmaskin og vask. Ingen forhøyede fuktverdier ble registrert.

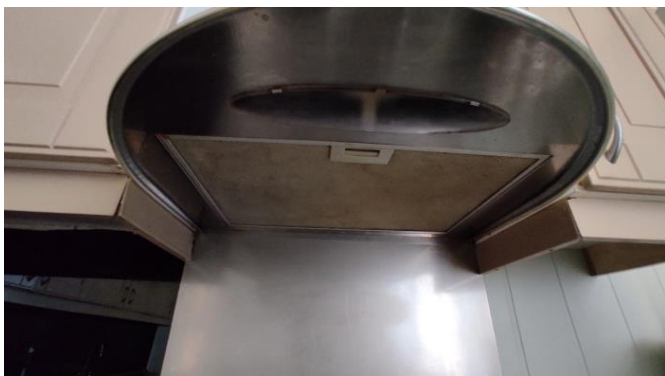
## Avtrekk

TG 1

Det er kjøkkenventilator med avtrekk ut.

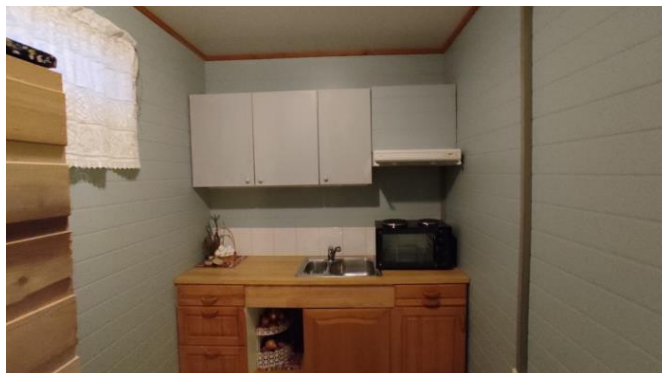
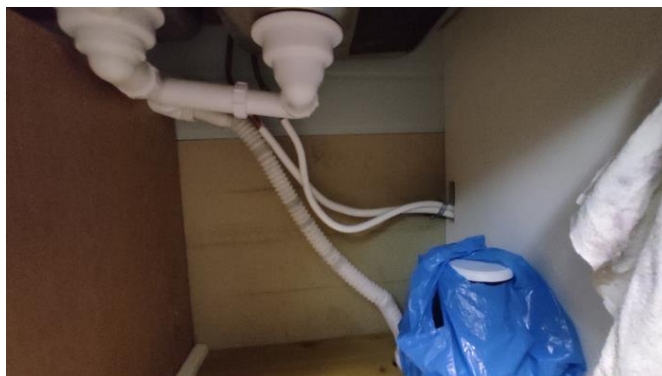
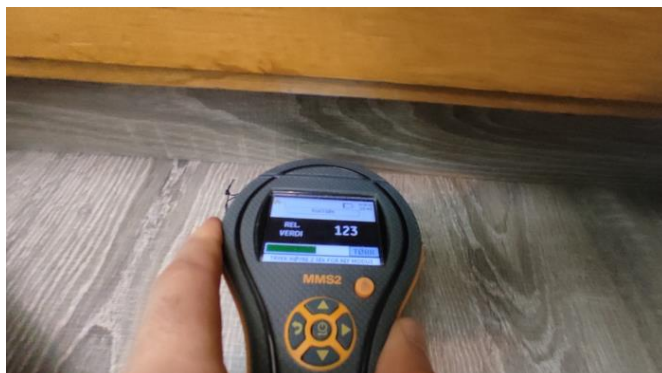
## SOKKELETASJE > KJØKKEN

Ingen hvitevarer.

Det ble utført fuktsøk ved kjøleskap, oppvaskmaskin og vask. Ingen forhøyede fuktverdier ble registrert.

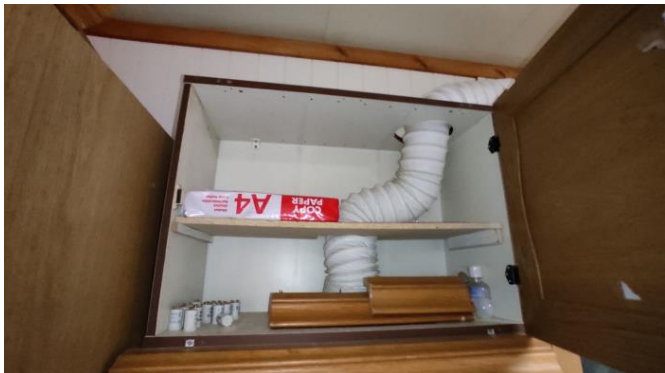
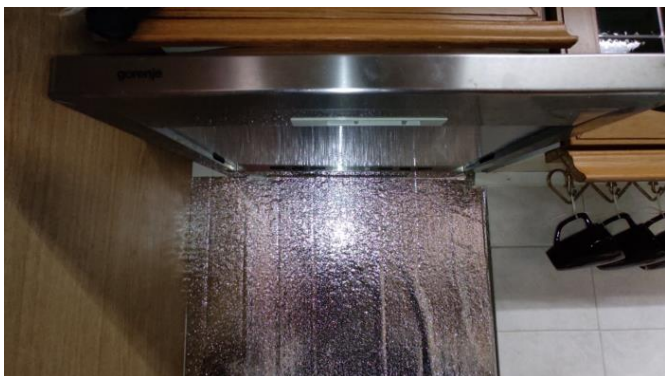
! TG 1

Det er kjøkkenventilator med avtrekk ut.

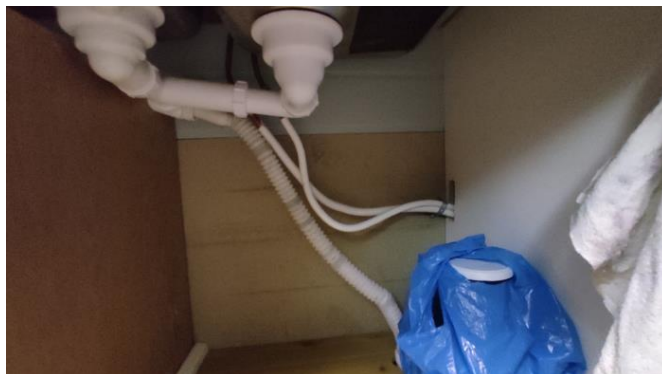
TG 2

Avløpsrør av plast.  
Stakepunkt plassert på vaskerommet ved trappen.

### Vurdering av avvik:

- Det er påvist ufagmessig utførelse av avløpsledninger.
- Mer enn halvparten av forventet brukstid er oppbrukt på innvendige avløpsledninger.

- Anlegget bør sjekkes av fagperson.
- Det er ikke behov for utbedringstiltak siden anlegget fungerer i dag, men ut ifra alder kan skader plutselig oppstå på eldre anlegg.
- Ifm. oppgradering av våtrom vil det være naturlig med utskiftning av rør.

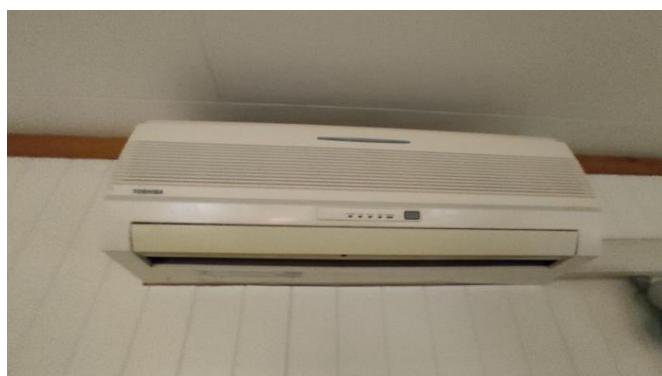
Luft-til-luft varmepumpe av merket Toshiba stuen i 1. etasjen, ukjent alder.

Luft-til-luft varmepumpe av merket Mitsubishi fra 2014 i stuen i 2. etasjen.

### Vurdering av avvik:

- Mer enn halvparten av forventet brukstid på varmesentral er oppbrukt.

- Det er ikke behov for utbedringstiltak siden varmesentralen fungerer i dag, men ut ifra alder kan skader plutselig oppstå på eldre anlegg.

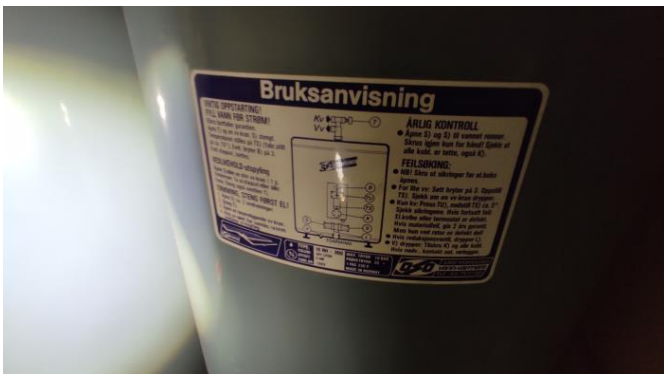
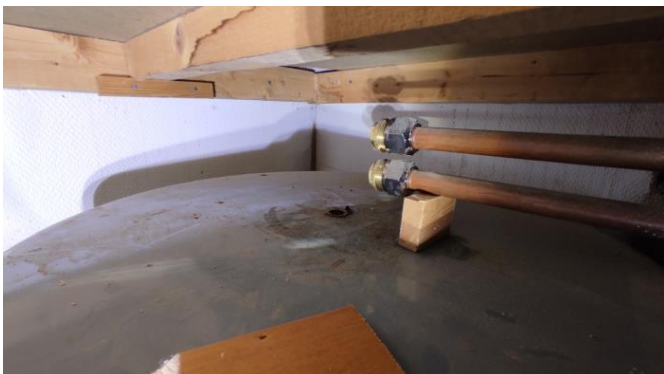
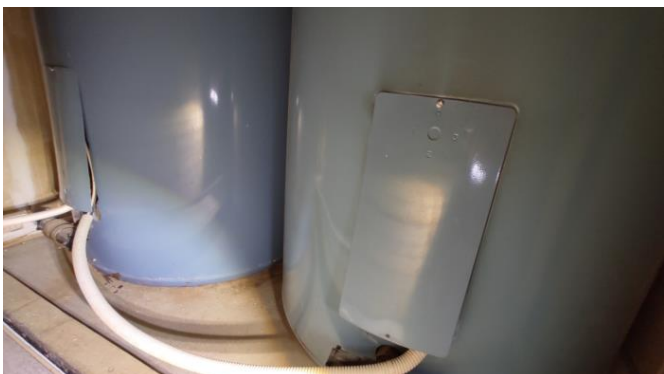
Varmtvannstank på ca. 287 liter av merket Oso fra 1983 plassert på kjøkkenet i hybelen.

Dem ene varmtvannstanken er deffekt og koblet i fra.

### Vurdering av avvik:

- Det er påvist at varmtvannstank er over 20 år
- Det er ikke påvist tilfredsstillende avrenning eller annen kompensering fra varmtvannstank.

- Det er ikke behov for utbedringstiltak siden tanken fungerer i dag, men ut ifra alder kan skader plutselig oppstå på eldre tanker.
- Det bør etableres tilfredsstillende avrenning eller lekkasjesikring ved varmtvannstank.

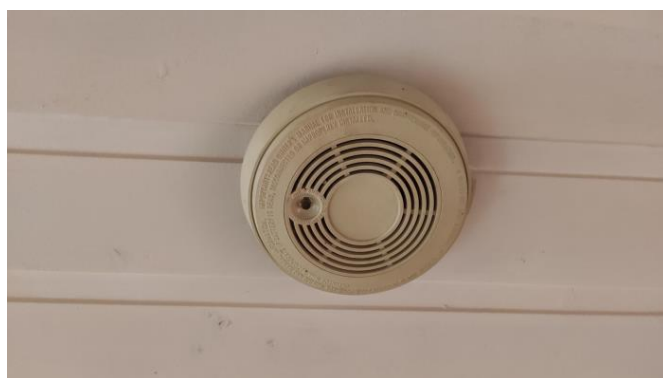
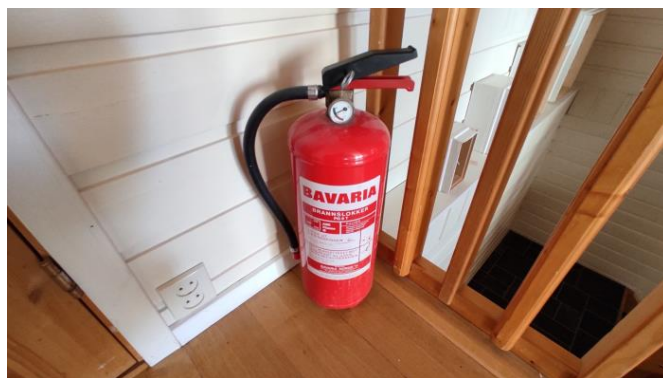
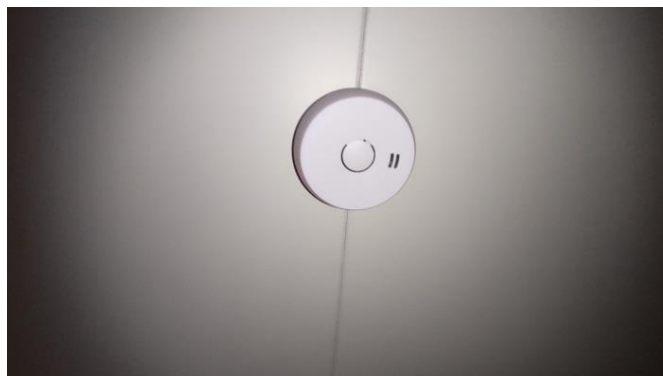
## Branntekniske forhold

Boligen har røykvarslere iht. forskriftskrav.

1. Er det mangler for brannslukningsutstyr i boligen iht. forskriftskrav på søknadstidspunktet, men minst Byggeforskrift 1985?  
**Nei**
2. Er det skader på brannslukkingsutstyr eller er apparatet eldre enn 10 år?  
**Ja**
3. Er det mangler på røykvarslere i boligen iht. forskriftskrav på søknadstidspunktet, men minst Byggeforskrift 1985?  
**Nei**
4. Er det skader på røykvarslere?  
**Nei**

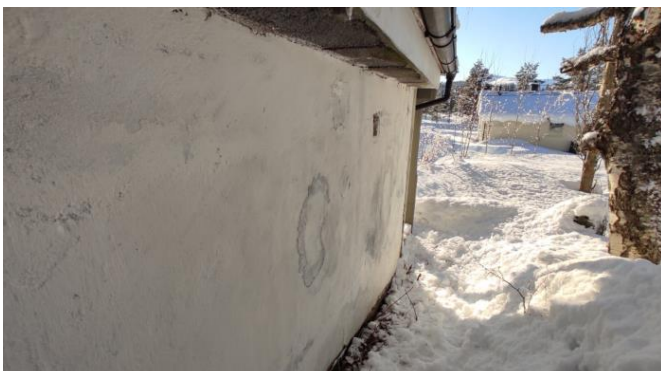
Bygningen har grunnmur i lettklinkerblokker.

Yttervegger i sokkeletasjen er kledd innvendig, eventuelle sprekk/riss i grunnmuren bak innforede vegger er ikke mulig å besikte.

### Vurdering av avvik:

- Det er registrert skråriss som er symptom på setninger.
