# Tilstandsrapport

Enebolig

Skauveien 6 , 3961 STATHELLE

Befaringsdato: 05.02.2026

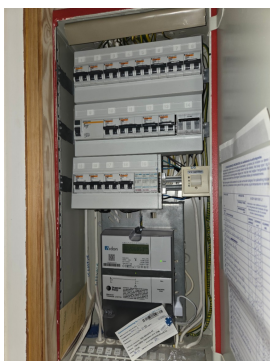
10. Er det tegn på at kabelinnføringer og hull i inntak og sikringsskap ikke er tette, så langt dette er mulig å sjekke uten å fjerne kapslinger?  
**Nei**
11. Finnes det kursfortegnelse, og er den i samsvar med antall sikringer?  
**Ja**
12. Foreta en helhetsvurdering av det elektriske anlegget, dets alder, allmenne tilstand og fare for liv og helse. Bør det elektriske anlegget ha en utvidet el-kontroll?  
**Ja Tiltak må beregnes når våtrom og overflater oppgraderes.**
