# Tilstandsrapport

Enebolig

Skauveien 6 , 3961 STATHELLE

Befaringsdato: 05.02.2026

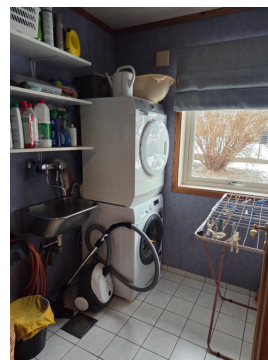
Vaskerom i 1.etasje har etablert fliser på gulvflater med sokkel i overgang vegg-gulvflater. Tapet på veggflater. Det er montert skyllekar i stål og opplegg til vaskemaskin.  
Ventilasjon består av ventil i himling. Sluk består av plast sluk. Vaskerom etablert 1999. Dokumentasjon på utført våtromsarbeider er ikke fremlagt.

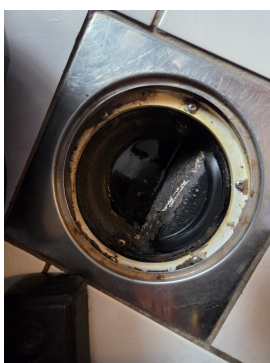
**Konsekvens/tiltak**

- Det er viktig å merke seg at levetiden til en membran varierer basert på kvalitet, installasjon og bruk. Eldre membraner kan bli sprø og sprekke opp, noe som fører til at de mister sin vanntettende funksjon. Dette kan resultere i vannlekkasjer gjennom vegger og gulv og fuktskader.

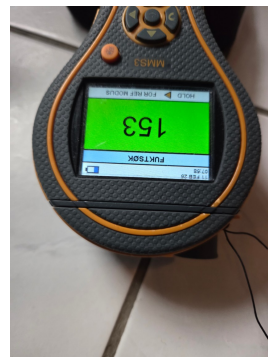
### ! TG 1 Tilliggende konstruksjoner våtrom

Vaskerom har våtsone mot yttervegg og bad. Hulltagning er ikke mulig. Ved bruk av fuktindikator ble ingen unormale fuktverdier målt.

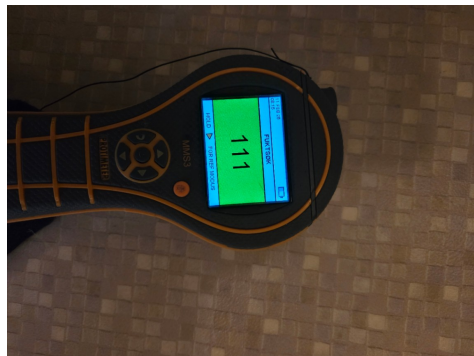
### TG 1 Tilliggende konstruksjoner våtrom

Bad har vegger i plank og våtsone mot yttervegg. Hulltagning er ikke mulig. Ved bruk av fuktindikator ble ingen unormale fuktverdier målt.

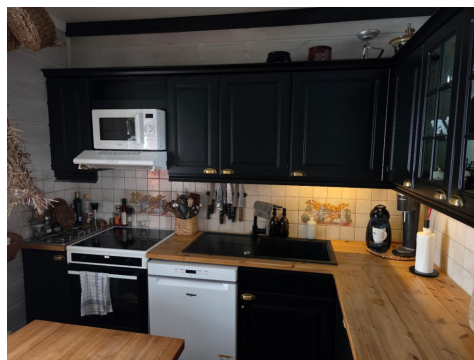
### TG 1 Overflater og innredning

Kjøkkeninnredning med profilerte dør og skuffronter. Fronter nylig lakkert 2025. Benkeplate i heltre med benkebeslag i kompositt med ett hånds armatur. Flis på vegg under overskap. Mekanisk avtrekkskappe er forskriftsmessig montert til innredningen og etablert over komfyr. Avtrekk ført ut i vegg. Innredning skiftet på 1990 tallet.

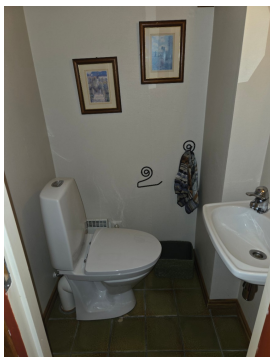
### TG 1 Vannledninger

Vannrør i rør og røranlegg i tilbygget del og bad 2. etasje. Noe eldre kobber til kjøkken. Plast og noe soil avløpsrør. Anlegget med alder fra byggeår. Rørarbeider utført av autorisert firma. Forventet levetid til en installasjon er ca. 30-50 år, men kan variere avhengig av rørmateriale, egenskapene til avløpsvannet og vedlikeholdet. Teknisk utstyr som armaturer, berede, toalett etc. har noe kortere levetid enn ledningsanleggene. Hovedtyngden skiftes ut innen 10-30 år. For vurdering av ledningers faktiske tilstand og funksjonskrav kreves det spesialutstyr og spesiell fagkompetanse. Tilstandsgrad er vanskelig og vurdere, pga. dårlige kontrollmuligheter og manglende dokumentasjon men henviser til levetidsbetraktningene. Normal levetid for varmtvannsbereder fra 15 til 25 år. Normal levetid for servanter, klosetter og vaskekummer fra 20 til 50 år. Normal levetid for kraner og blandebeaterier fra 10 til 16 år. Normal levetid for plast avløpsrør 50 år. Normal levetid for kobber vannledningsrør fra 30 til 50 år. Normal levetid for plast vannledningsrør er fra 25 til 50. Normal levetid for vifter / luftbehandlingsutstyr fra 10 til 20 år.

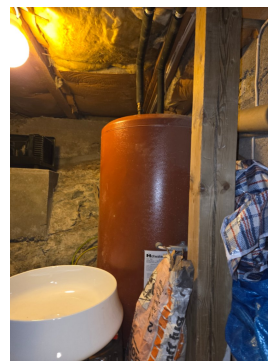
#### Konsekvens/tiltak

- Det er ikke behov for utbedringstiltak siden tanken fungerer i dag, men ut ifra alder kan skader plutselig oppstå på eldre tanker.
