Dalsroaveien 276, 3158 ANDEBU

**Enebolig med stor selveiertomt i  
landlige omgivelser! Kjøkken fra  
2019 og bad fra 2022. Stor  
gårds plass med garasje.**

# Tilstandsrapport

Befaringsdato: 30.10.2025

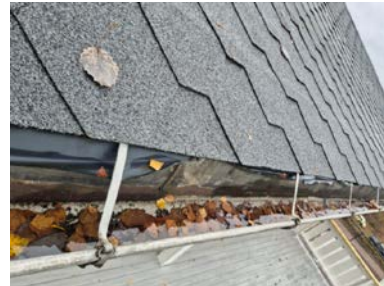
Mer enn halvparten av forventet brukstid er passert på renner/nedløp/beslag.  
Avflasset belegg på takforbeslag.  
Bortledning av vann fra taknedløp ved grunnmur er mangelfull på hjørnet mot nord.

Avflasset belegg på takfotbeslag.

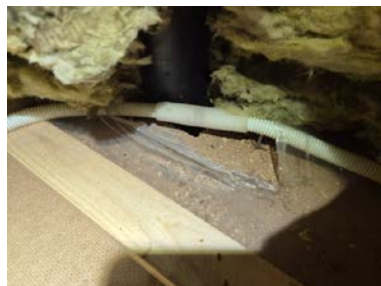
Brudd på dampsperre.

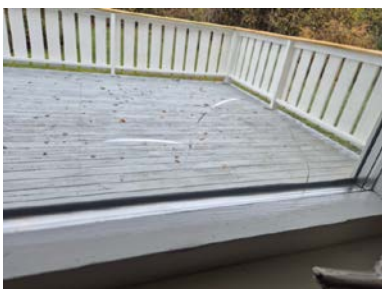
Sprukket glass i stuevindu.

Det bør vurderes utskifting eller utbedring av vinduene, spesielt der funksjonaliteten er redusert og tettelister er slitt. Dersom tiltak ikke gjennomføres, kan det oppstå økt varmetap, trekk, kondens og ytterligere forringelse av treverket, noe som kan medføre behov for mer omfattende reparasjoner på sikt.

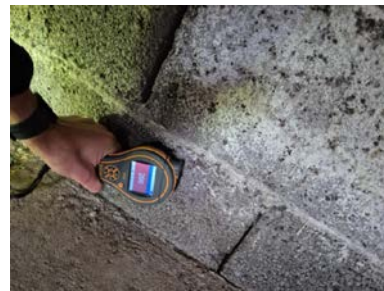
Synlig saltutslag i utvendig bod.

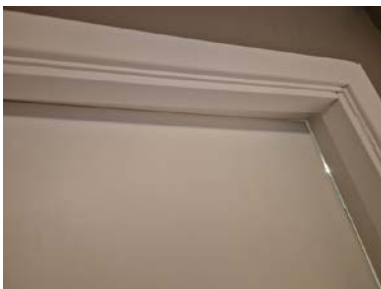
Dør tar i karm.

Dørene bør justeres for å sikre normal funksjon. Dersom tiltak ikke utføres, kan det oppstå økt slitasje på både dør og terskel/karm over tid.

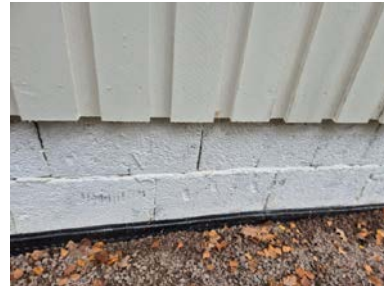
Kun malte lecablokker.
