Meåsvegen 1A, 8663 MOSJØEN

**Enebolig i rolig og barnevennlig område | Nærhet til turterreng og sentrum | Stor terrasse og carport | Attraktiv beliggenhet i Mosjøen**

| Tilstandsrapport ..... | 36 |

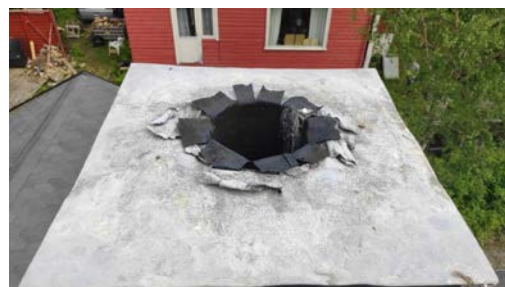
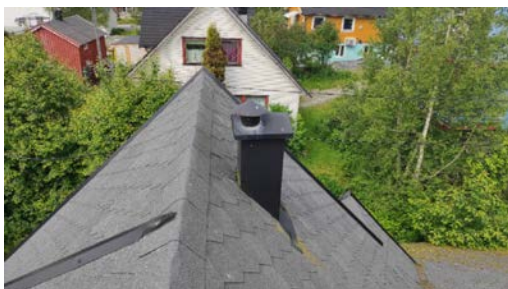
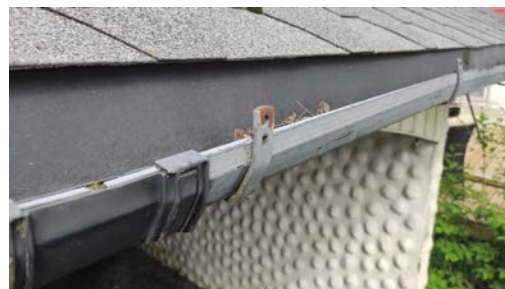
Renner og nedløp er av plast, med enkelte rustdannelser i rennekrokene og deformerte kroker/renner. Enkelte nedløpsrør mangler.

Toppbeslaget må skiftes ut eller tilpasses på nytt med korrekt utførelse. Sørg for tett og forskriftsmessig overgang mellom pipe og beslag. Det anbefales å montere bue over røykrøret.

Utskiftning/reparasjon av renner og nedløp må påregnes.

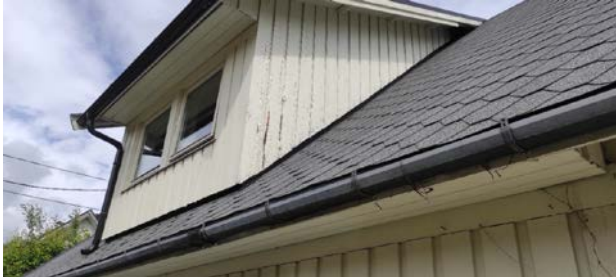
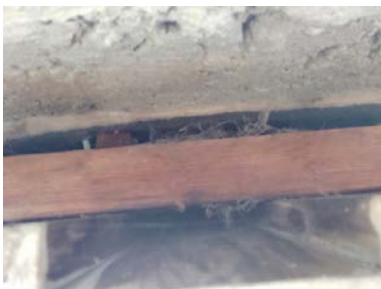
Veggkonstruksjonen er av tre med stående kledning. Det er påvist spredte råteskader i bordkledningen og råteskade i bærende søyle til takkonstruksjon. Det mangler musesperre i nedre kant av konstruksjonen.

- Veggkonstruksjon: Spredte råteskader i bordkledningen. Råteskade i bærende søyle til takkonstruksjon.
- Takkonstruksjon/Loft: Indikasjoner på punktering av dampsperre. Ingen lufting i konstruksjonen. Råteskader i hanebjelke.
- Vinduer: Vinduer med fukt/råteskader. Karmene er slitte med sprekker.
- Utvendige trapper: Det mangler rekkverk. Råteskader i konstruksjonen.
- Overflater: Synlige skader på overflater. Flisene i entré er løse.
- Etasjeskille/gulv mot grunn: Målt høydeforskjell på over 20 mm innenfor en lengde på 2 meter.
- Rom Under Terreng: Høyt fuktnivå inne i trekonstruksjonen. Dampsperre bak platene er ikke anbefalt.

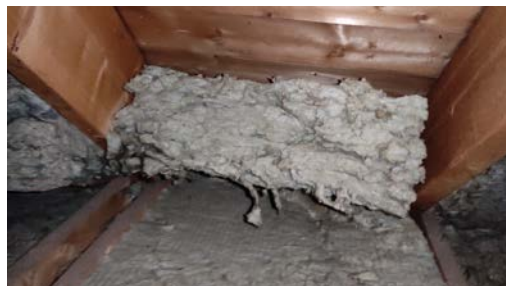
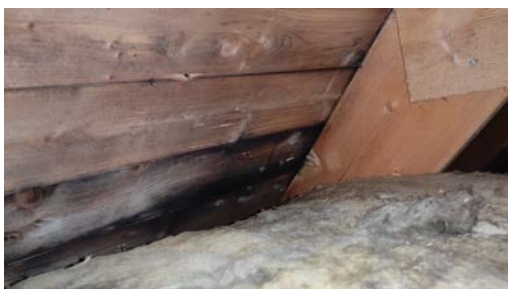
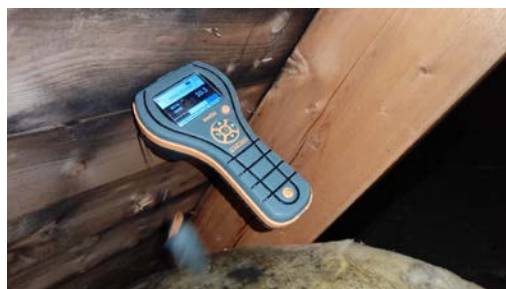
taktro flere steder, og rupanelen bak isolasjonen har fått misfarging. Det er råteskader i hanebjelke på terrassen.

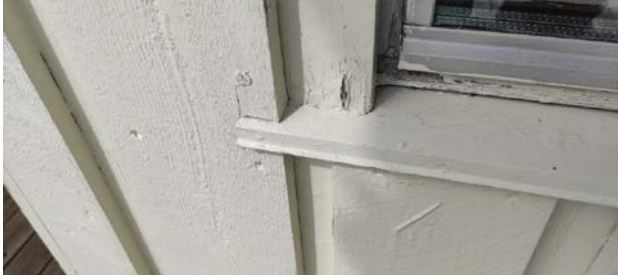
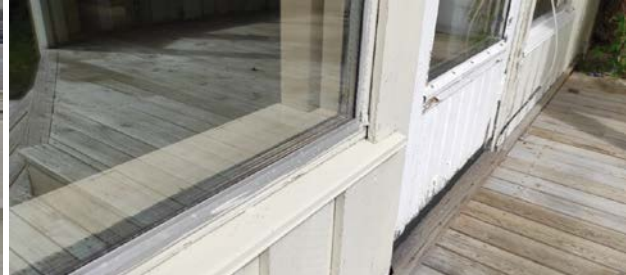
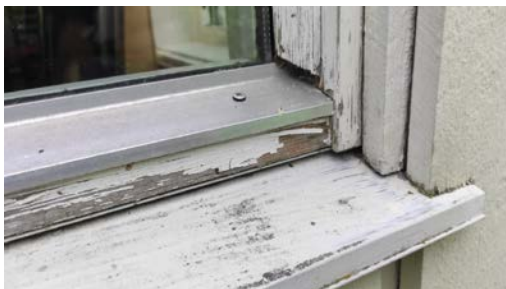
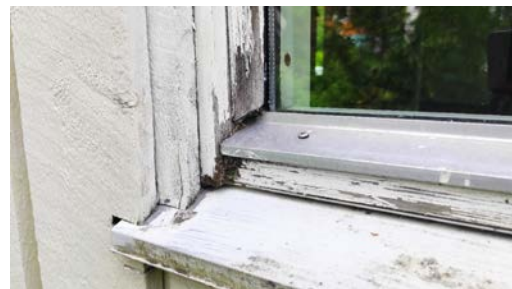
## TG 2 Dører

- Det er påvist avvik rundt innsettingsdetaljer.
- Karmene i dører er værslitte utvendig og det er sprekker i treverket.

Det er skader på omramming og terskel på hoveddøren og utett mellom terskel og vegg konstruksjonen. Håndtaket er knekt på innsiden på hoveddøren.

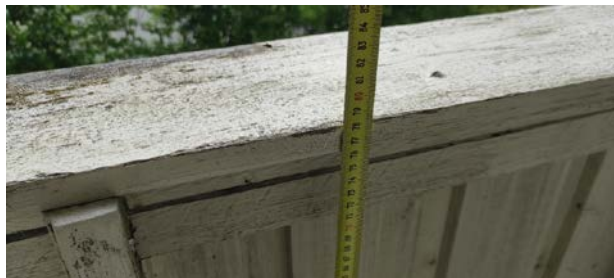
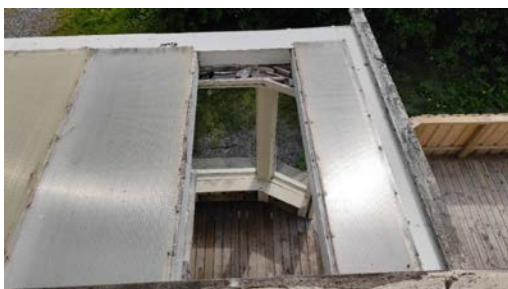
## **Utvendige trapper**

- Det er ikke montert rekkverk.
- Det er påvist fukt-/råteskader i konstruksjonen.

- Rekkverk må monteres for å lukke avviket.
- Råteskadede konstruksjoner må skiftes ut.

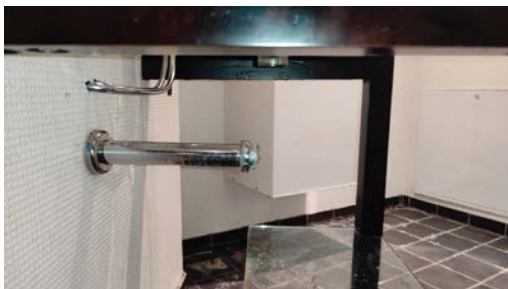
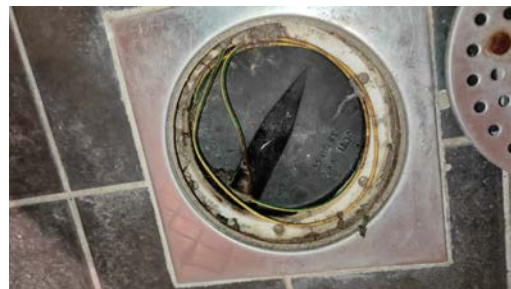
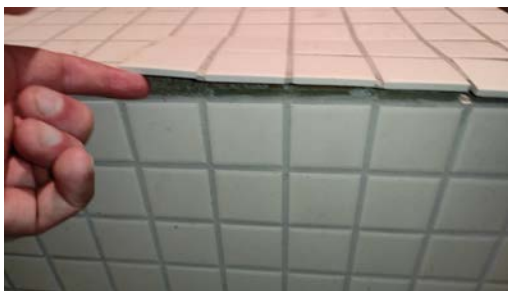
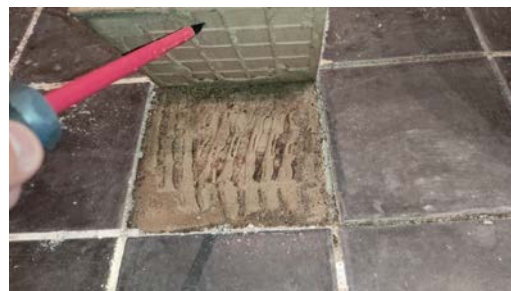
## KJELLERLEILIGHET > BAD

Hulltaking er ikke foretatt da det allerede er påvist andre avvik i våtsonen.

Våtrommet har store fuktskader, og det måles fuktighet jevnt over i hele rommet.

- Gjennomføre ytterligere undersøkelser og foreta utbedring av skade.

Våtrommet må totalrenoveres. Alle forhold med tettesjikt, våtsone, sluk m.m. må dokumenteres.

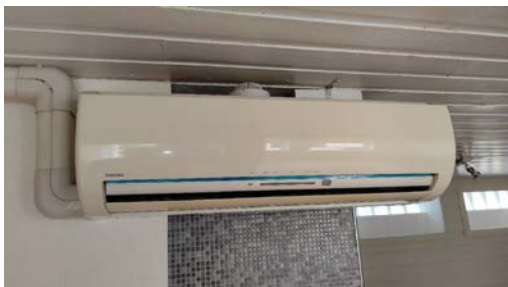
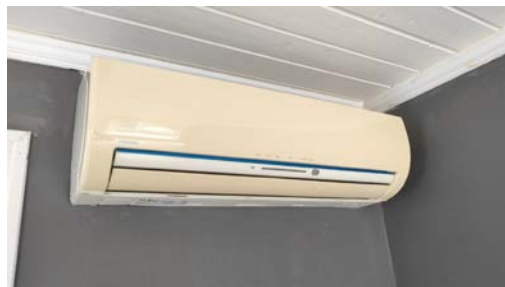
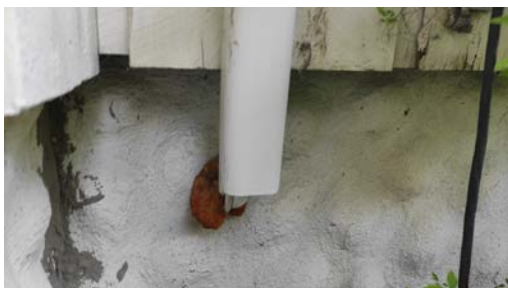
Ytterligere undersøkelser anbefales. Utskiftning av pumpene bør påregnes.

Det må tettes tilfredsstillende rundt rørgjennomføringen.

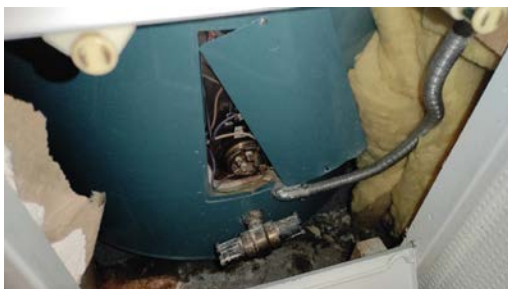
El-tilkoblingen må overdekkes for å hindre berøringsfare.

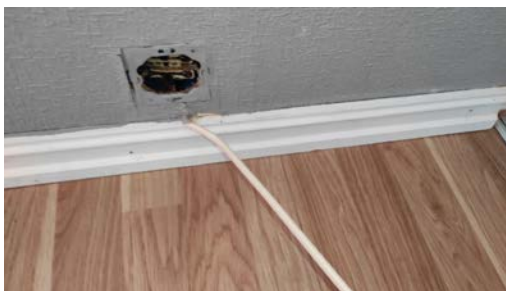
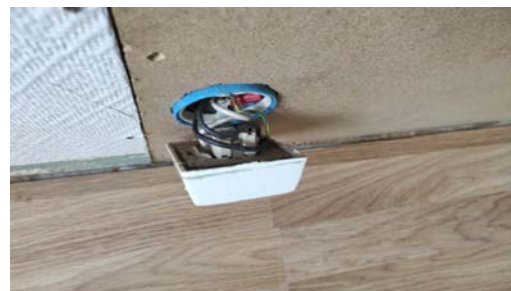
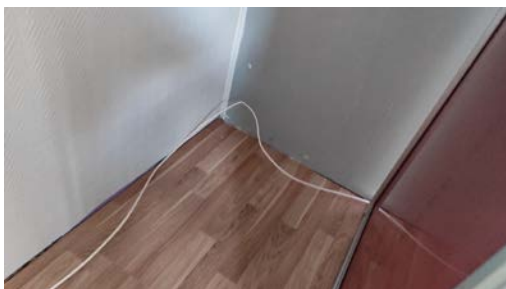
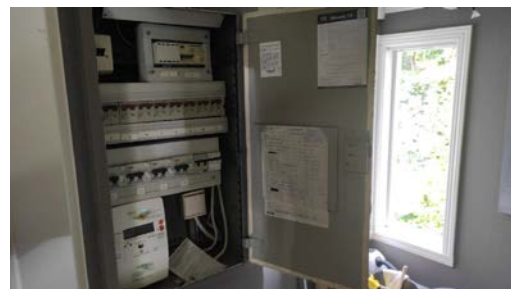
8. Er det tegn til at det har vært termiske skader (tegn på varmgang) på kabler, brytere, downlights, stikkontakter og elektrisk utstyr? Sjekk samtidig tilstanden på elektrisk tilkobling av varmtvannsbereder, jamfør eget punkt under varmtvannstank  
**Nei**
9. Er der synlig defekter på kabler eller er disse ikke tilstrekkelig festet?  
**Ja**

Ved kjøp/salg anbefaler DLE kontroll av installasjon utført av installatørforetak. (NEK 405 EI kontroll i bolig).

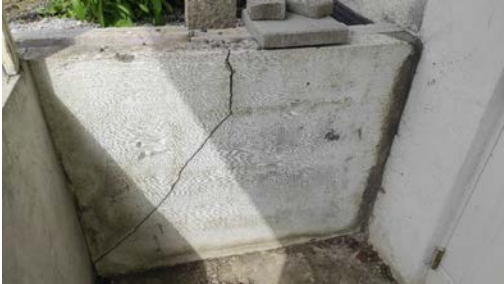
- Grunnmuren har sprekkdannelser.

Grunnmuren rundt kjellernedgangen har sprekkdannelser.

Ved utbedring anbefales det å benytte løsninger som anvist i Byggforsk detaljblad 720.425.
